ARCHEOLOGICKÝ ÚSTAV AKADEMIE VĚD ČESKÉ REPUBLIKY V BRNĚ

# PŘEHLED VÝZKUMŮ

59-2

Brno 2018

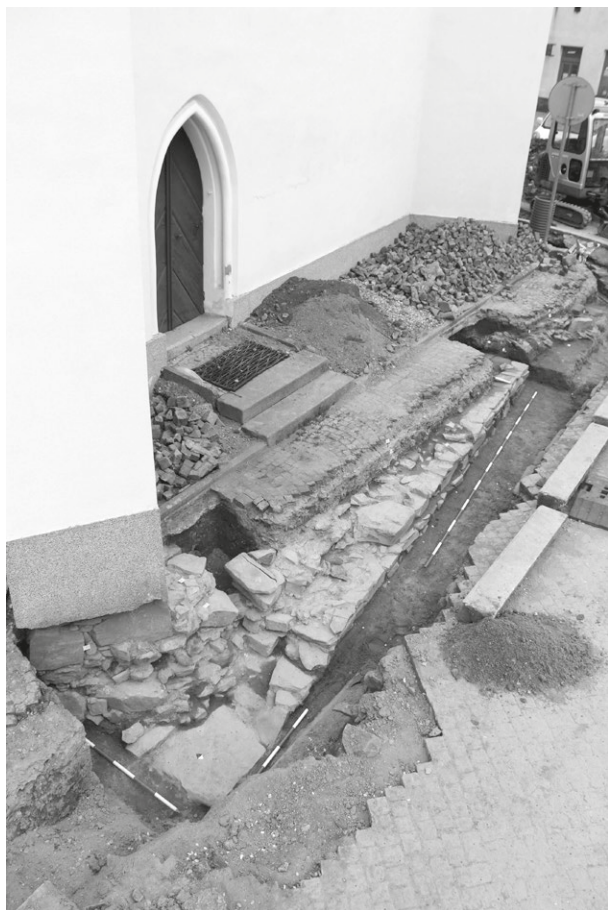
**Obr. 2.** Bílovec, kostel sv. Mikuláše. Zdivo předsíně jižní boční kaple kostela. Foto F. Kolář.

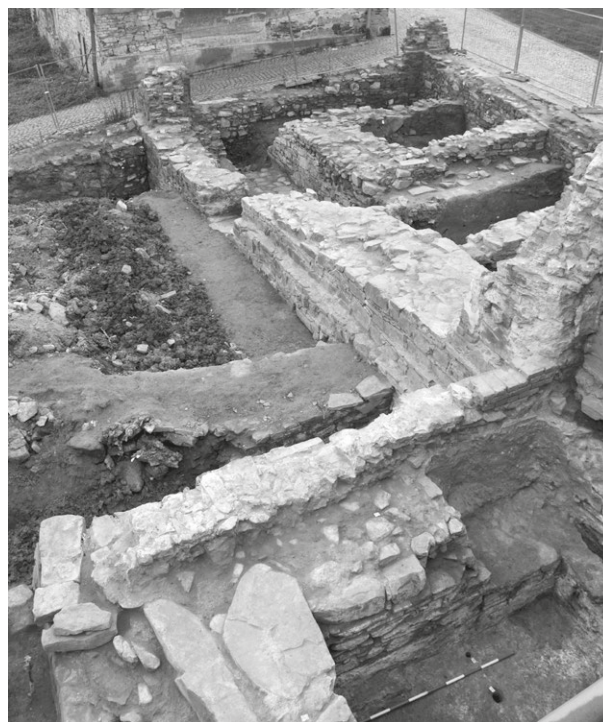
**Obr. 3.** Bílovec, Pivovarská ulice. Pohled na západní část zkoumané plochy od severu. V popředí jihovýchodní nároží hranolové hradební věže, dále průběh hlavní hradby a obvodové zdivo mladší obytné zástavby, v pozadí dům č. p. 121, obsahující relikty hradby ve své východní obvodové zdi. Foto F. Kolář.

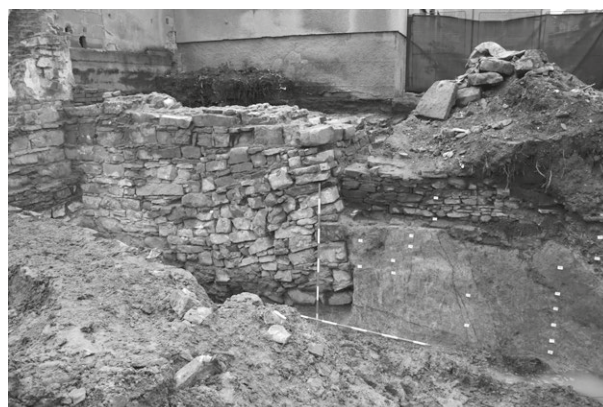
**Obr. 4.** Bílovec, Pivovarská ulice. Pohled od jihu na bok hranolové hradební věže, před čelem věže vnitřní hrana hradebního příkopu. Foto F. Kolář.

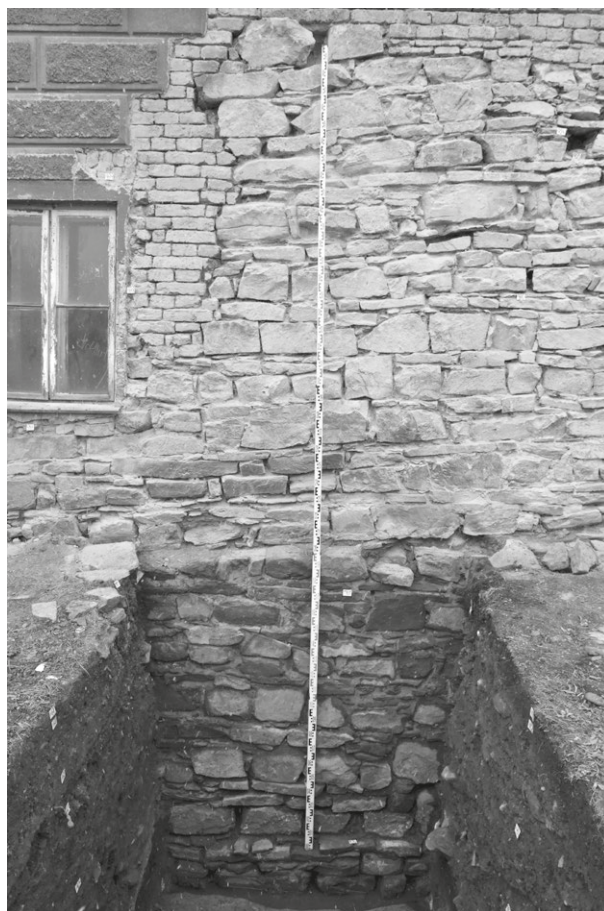
**Obr. 5.** Bílovec, Pivovarská ulice, dům č. p. 121. Východní fasáda po částečném odstranění omítkových vrstev, sonda S1. Detail podpovrchové a nadzemní partie vnějšího líce hradební zdi v rámci severního traktu domu. Foto F. Kolář.

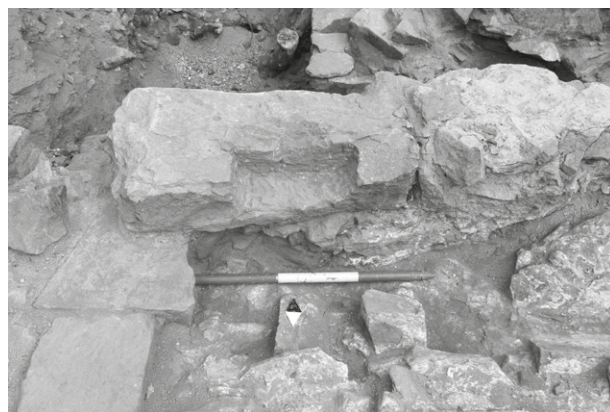
**Obr. 9.** Bílovec, zámek. Jedna z točnic padacího mostu vytesaná z pískovce. Foto F. Kolář.

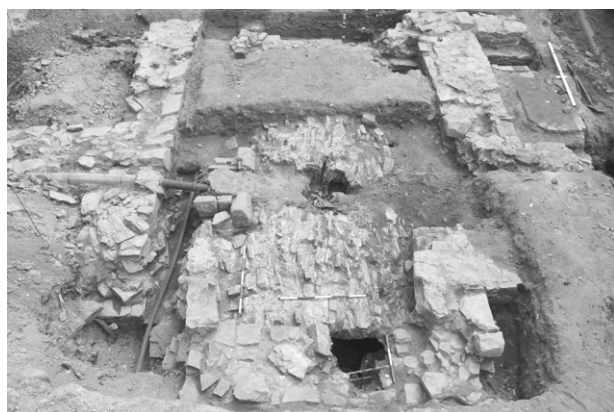
**Obr. 8.** Bílovec, zámek. Archeologicky odkryté pozůstatky branské věže, pohled od západu. V popředí vysunutá mostnice s dvojicí točnic padacího mostu, v interiéru původní šachtice pro dojezd padacího mostu druhotně vložená kamenná klenba. Foto F. Kolář.

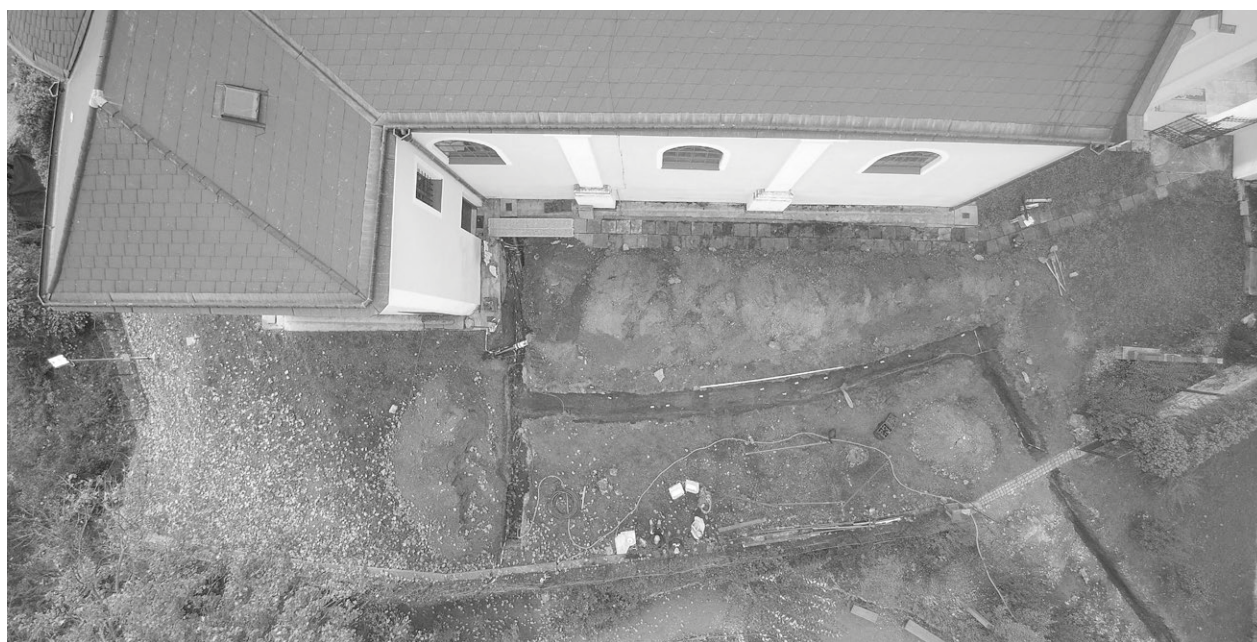
**Obr. 10.** Blansko, kostel sv. Martina. Celková situace vodovodní přípojky okolo kostela.

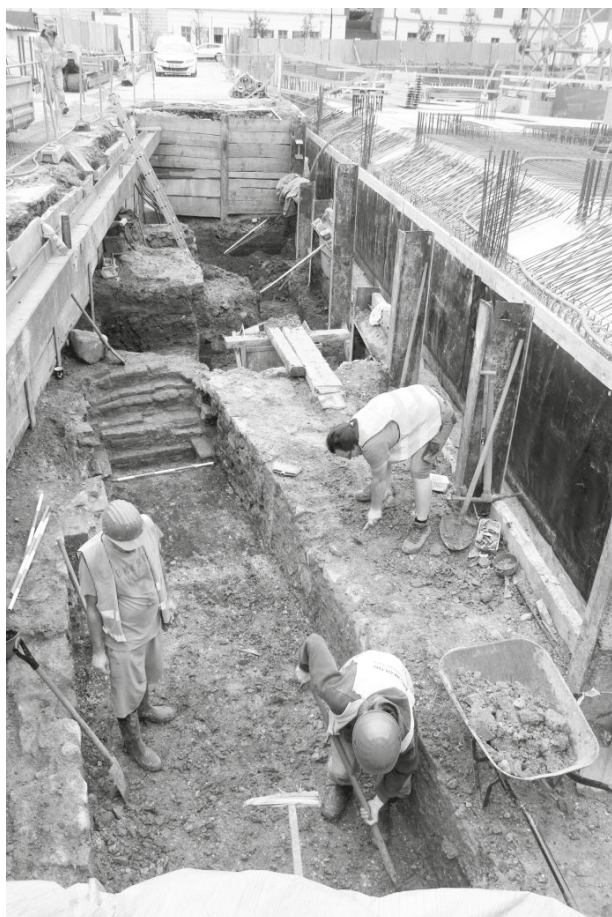
**Obr. 13.** Brno, Besední/Veselá ulice (A006/2015). Pohled od východu na zkoumanou plochu. Je patrný novověký sklípek.

V období od 30. 8. do 19. 10. 2017 byla realizována poslední etapa výzkumu, který byl vyvolán stavbou „Janáčkovu kulturní centrum – 1. etapa“. V jejím rámci byla provedena plošná exkavace archeologických situací v prostoru nově budované retenční nádrže v jihovýchodní části parcely č. 593/2 (obr. 12, 13).

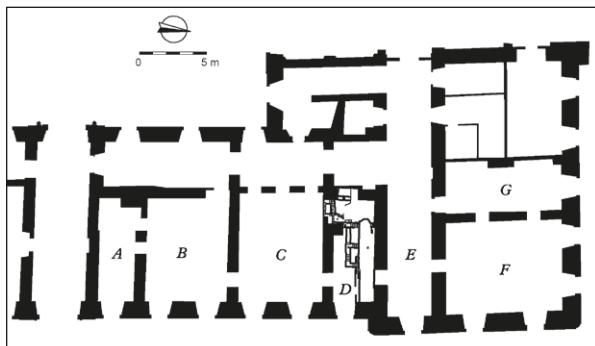
**Obr. 17.** Brno, Běhounská 26/Moravské náměstí 1 (A062/2017). Půdorys zkoumané partie východního křídla někdejšího kláštera.

Archeologický výzkum byl realizován v souvislosti se stavbou „Katastrální úřad pro Jihomoravský kraj – krajský archiv (II. etapa)“. Terénní část výzkumu se realizovala v říjnu 2017 v součinnosti s postupem zemních prací stavby. Jejich cílem bylo sejmutí stávajících podlahových úrovní a podkladového souvrství (hloubka cca 0,3 až 0,5 m). Vzhledem k jejich charakteru a skladbě terénu byl jako forma archeologického výzkumu zvolen odborný dohled. Následně došlo k dokumentaci odhalených archeologických situací. Pro potřeby archeologického výzkumu bylo staveniště rozděleno na jednotlivé prostory označené písmeny A až G (obr. 16, 17, 18).

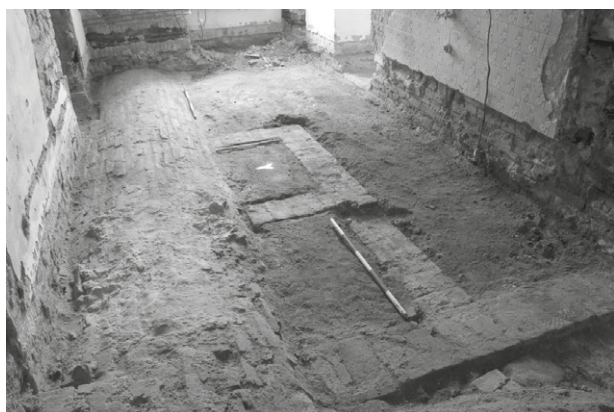
**Obr. 18.** Brno, Běhounská 26/Moravské náměstí 1 (A062/2017). Pohled od západu na prostor D. Je patrný cihlový kanál a zdiva přináležejících záchodů.

Snižovaná část terénu měla navážkový charakter. Uložení byly tvořeny komponentami pocházejícími zřejmě z destrukcí zděných konstrukcí (maltovin, zlomky stavební keramiky – především cihel, kameny). Mohly souviset s demolicí někdejšího opevnění a zasypáním příkopů, výstavbou nového křídla konventu a jeho mladšími úpravami. V prostoru A měla navážka spíše novodobý charakter. Prostor B měl původní podlahovou úroveň níže. Odhalené líce stěn byly omítnuty. Lze uvažovat o podsklepení prostoru. Vstup v jižní stěně z prostoru A (do sklepa?) byl původně šířeji osazen. V základech novodobých příček v jihozápadním rohu byly druhotně zazděny stavební články. V prostoru C byla zaznamenána jen maltovinová navážka a základy novodobých příček. V pro-

storu D byly začištěny a dokumentovány zděné konstrukce. S. j. 901 představovalo vyzdění odpadního kanálu. Zřejmě byl využíván pro záchody, které jsou zakresleny v historických plánech. S jejich konstrukcí souviselo patrně zdivo s. j. 902. S. j. 901 bylo základem příčky. Zdiva s. j. 903 a 904 mohla souviset s osazením ústí otopného zařízení (příkládací část), umístěného podle plánů v prostoru C. V prostoru E došlo pouze ke snížení v rámci stávající konstrukce podlahy. V prostoru F byly dokumentovány základy někdejších příček a v severozápadním rohu dlažba z velkých kamenných dlaždic (s. j. 906). V jihozápadním rohu se zachovalo dláždění z cihel (s. j. 905). Podle historických plánů zde bylo umístěno otopné zařízení obsluhované z prostoru G. Kontinuitu prokazuje částečně očazení podlahy s. j. 905 a jižní stěny místnosti. V prostoru G byl terén snížen na úroveň kamenné dlažby, která měla stejný charakter jako podlaha s. j. 906 v severozápadní části prostoru F. Obě byly zachovány v upravené formě stávajícího projektu. Všechna dokumentovaná zdiva souvisela se stavebním vývojem východního křídla někdejšího klášterního komplexu, nově vybudovaného před polovinou 18. století. Nebyly zaregistrovány žádné konstrukce, které by náležely staršímu fortifikačnímu systému (Zůbek 2017a).

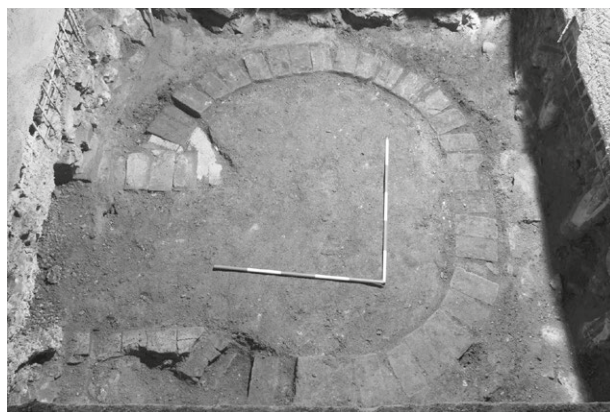
**Obr. 22.** Brno, Česká 11/Skrytá 2/Veselá 18 (akce A033/2016). Pohled od východu do sondy S1 v úrovni cca 215,5 m n. m. Je patrná s. s. j. 001.

**Abb. 22.** Brno, Česká Straße Nr. 11/Skrytá Straße Nr. 2/Veselá Straße Nr. 18 (A033/2016). Blick vom Osten in den Grabungsschnitt S1 in der Seehöhe von ca. 215,5 m. Es ist die ausgemauerte Abfallgrube stratigraphische Einheit 001 sichtbar.

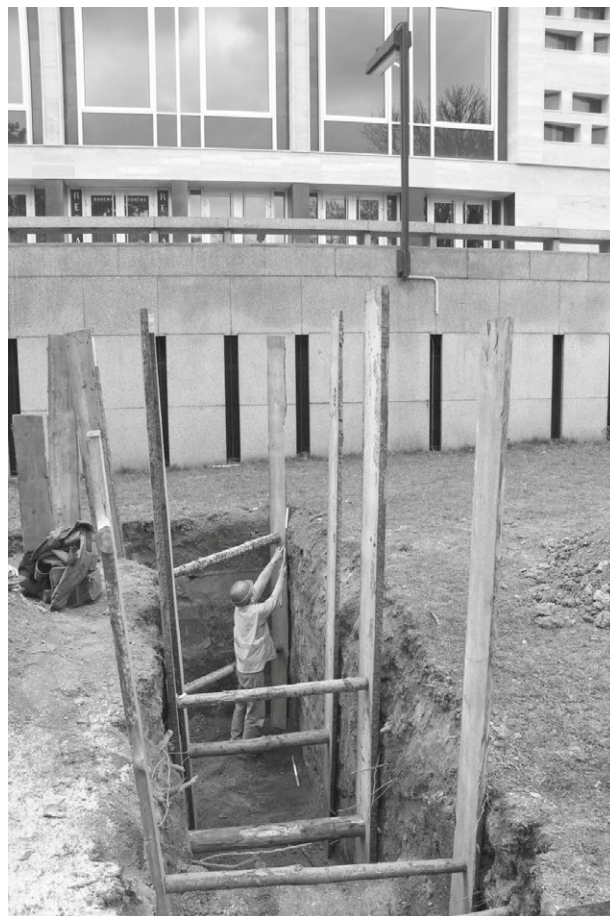
**Obr. 27.** Brno, Koliště, Moravské náměstí, Žerotínovo náměstí (akce A019/2017). Dokumentace profilu ve výkopu při Janáčkově divadle.

**Abb. 27.** Brno, Straße Koliště, Platz Moravské náměstí, Platz Žerotínovo náměstí (A019/2017). Dokumentierung des Schnitts im Graben bei dem Janáček-Theater.

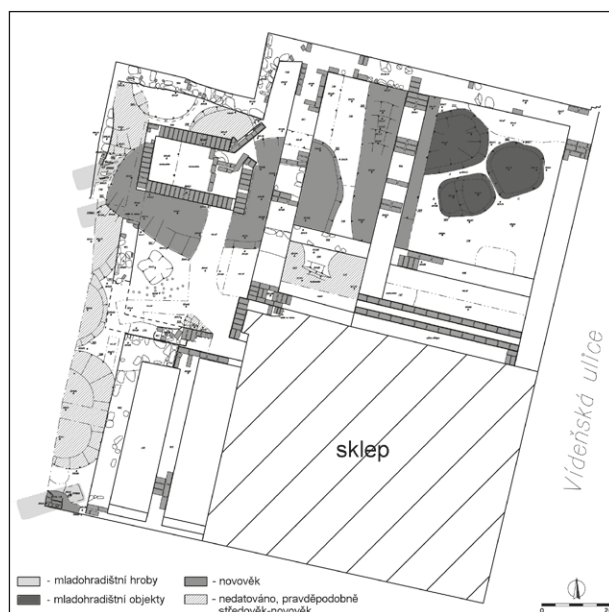
**Obr. 34.** Brno, Videňská 16 (A032/2017). Plán zkoumané plochy.

Na přelomu června a července 2017 proběhl záchranný archeologický výzkum na parcele domu Vídeňská 16, který byl vyvolán demolicí vlastního domu, někdejšího hostince U Růžičků (obr. 33, 34).

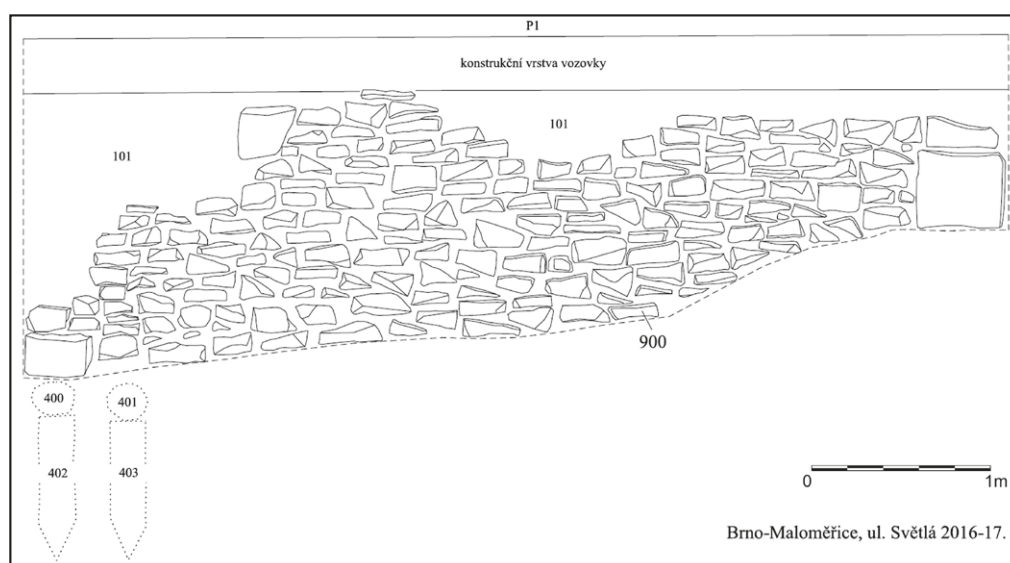
Obr. 37. Brno-Maloměřice, ulice Světlá. Profil se zachyceným kamenným zdivem na dřevěných pilotech.

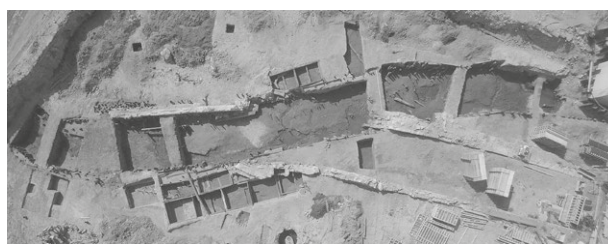
**Obr. 39.** Brno, Dornych, Přízova ulice. Kolmý pohled na odkrytý Svratecký náhon v ploše 3.

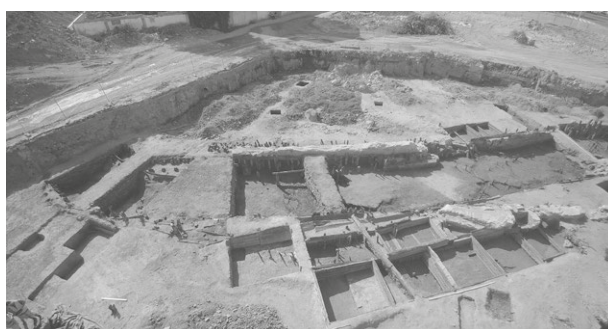
**Obr. 40.** Brno, Dornych, Přízova ulice. Pohled na odkrytý Svratecký náhon v ploše 3 od severu.

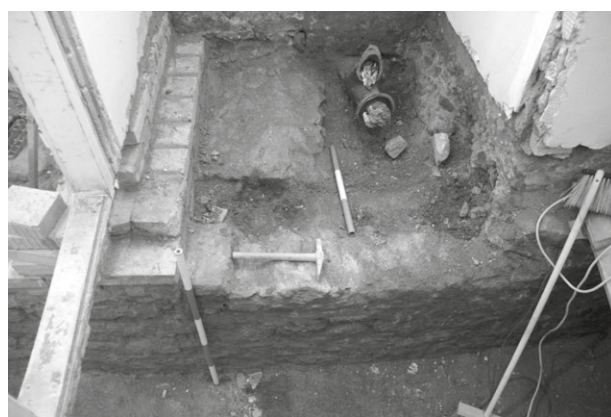
**Obr. 41.** Bučovice, zámek. Pohled na starší kamenné  
zdivo, které využívá jeho západní zeď. Starší zdivo vzadu,  
v popředí cihelná zídka roznášející klenbu sklepů.

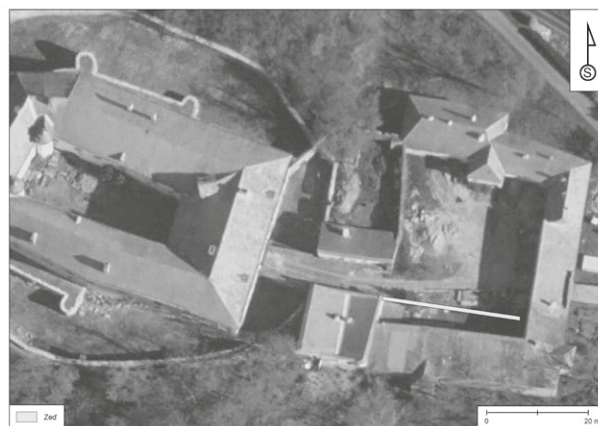
Obr. 42. Čáslavice, zámek Sádek. Průběh zachycené tarasní zdi.

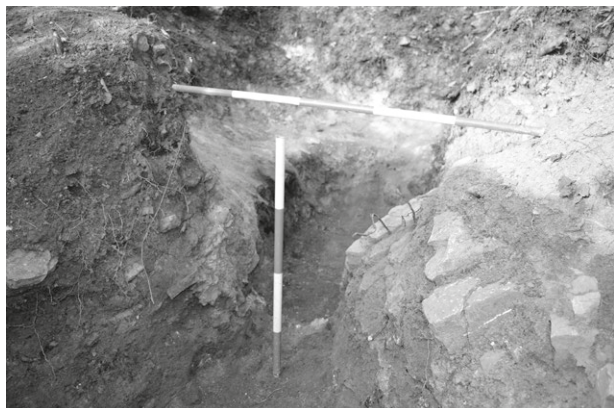
**Obr. 45.** Hostěnice, „Zadní Pacholské“. Vápenná pec z období raného novověku.

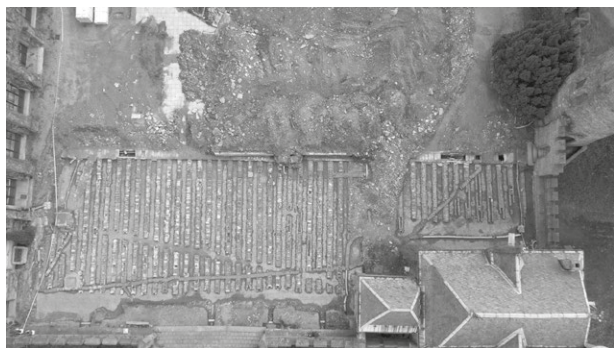
**Obr. 47.** Hradec nad Moravicí. Krycí konstrukce kleneb stájí, odkrytá v západní části nádvoří Červeného zámku.

Ve východní části nádvoří Červeného zámku došlo ke skrývce cca o 0,8 m od stávajícího povrchu, přičemž byly zachyceny pouze stavební dorovnavky vzniklé při budování objektu Červeného zámku v letech 1874–1895 (Rosová, Kouřilová, Alterová 2012). Při výzkumu v prostoru západní části nádvoří, nad konírnami, došlo k odstranění pozdně novověkého až recentního souvrství, a to až na úroveň historických konstrukcí spojených s izolací koníren. Izolace byla provedena pomocí betonové desky, překryté vrstvou asfaltového potěru. Celá deska byla vysvahována k východní straně a voda z ní svedena do navazujícího kanálu vedoucího podél desky v ose S–J. Soustava na sucho ložených cihelných kanálků měla patrně za úkol celý zásep provzdušňovat a sanovat (obr. 47). V rámci následné sanace byla tato úprava částečně odstraněna a podařilo se dokumentovat další dvě úrovně sanování kleneb – jak v podobě suťového klenebního zásepů, tak aplikací litého asfaltu a betonu. Dvě starší úrovně bezpečně vznikly během budování objektu Červeného zámku, nejmladší pak po neznámém časovém odstupu, buď ještě během stavby zámku, nebo na základě nálezu a stratigrafické situace nejpozději do začátku dvacátých let 20. století.

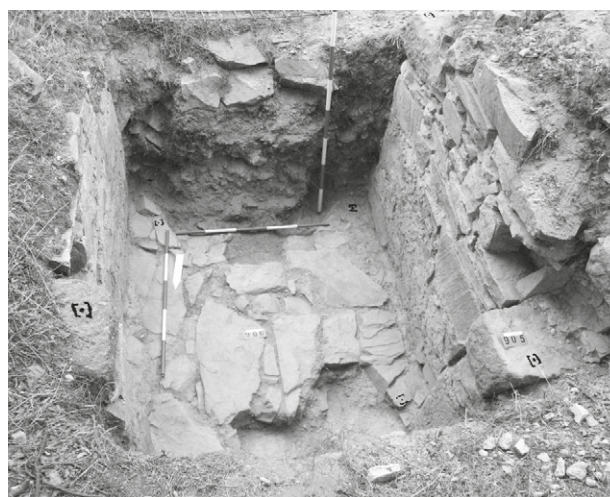
**Obr. 52.** Jamolice, Hrad Templštejn. Sonda S2, Pohled na dlažbu ve vstupu do jádra. Vpravo patrná kapsa po závoře.

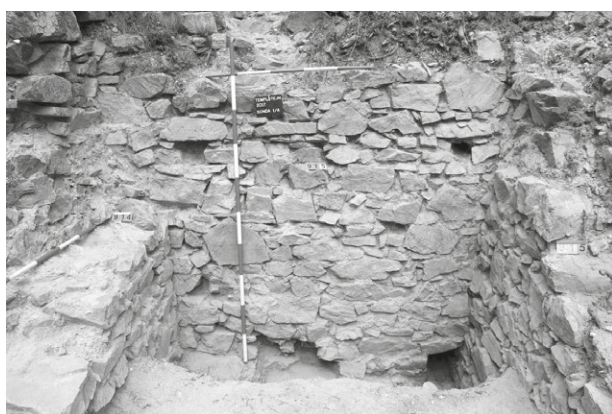
**Obr. 51.** Jamolice, Hrad Templštejn. Sonda S1/A. Pohled na čelo brány. Vpravo dole odvodňovací kanálek. Nahoře druhotně zazděné kapsy.

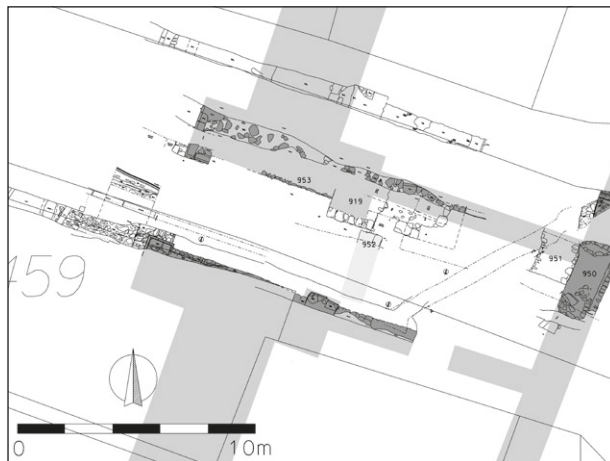
**Obr. 54.** Jihlava. Půdorys České brány v dnešní Brněnské ulici. Tmavě zvýrazněny dochované nadzemní konstrukce, světlešedě naznačen předpokládaný půdorys nadzemního zdiva brány, parkánových zídek a obou městských hradeb, nejsvětlejším odstínem zobrazeno předpokládané mladší zazdění průjezdu. Archiv Archaia Brno, z. ú.

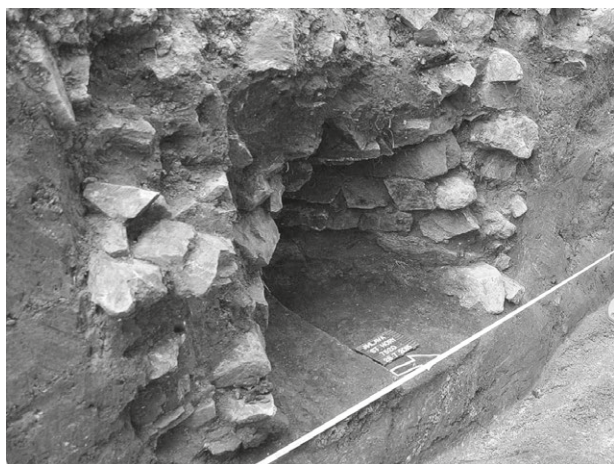
**Obr. 58.** Jihlava, ulice Na Dolech. Snímek pyrotechnologického zařízení, zdokumentovaného při rekonstrukci železničního přejezdu na Starých Horách v Jihlavě. Archiv Archaia Brno, z. ú.

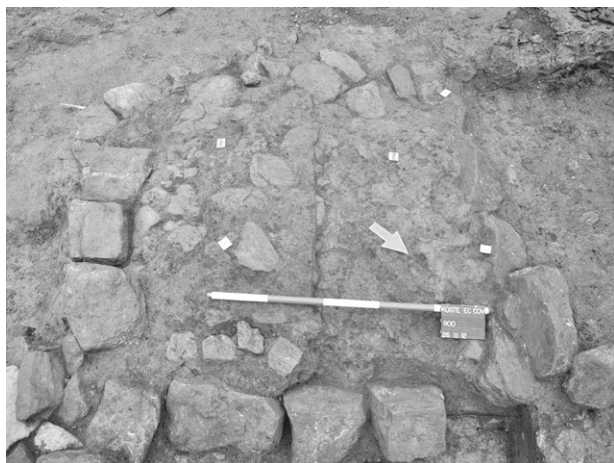
**Obr. 61.** Snímek základů jedné z pecí předlokačního sídliště v Kostelci u Jihlavy. Archiv Archaia Brno, z. ú.

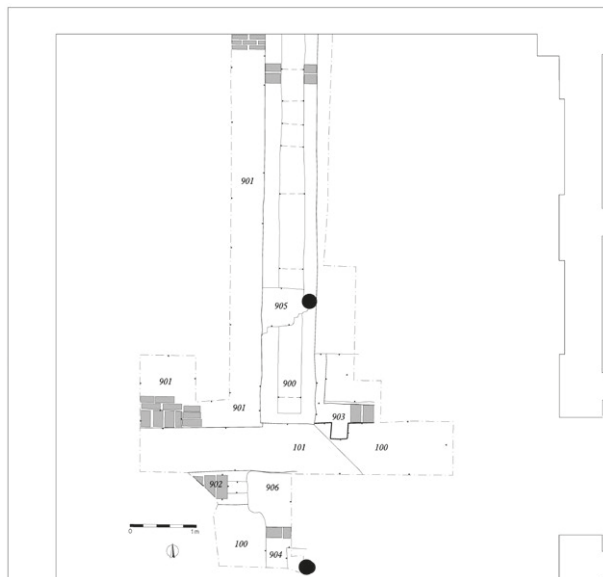
Obr. 66. Moravský Krumlov. Plán odkrytých konstrukcí.

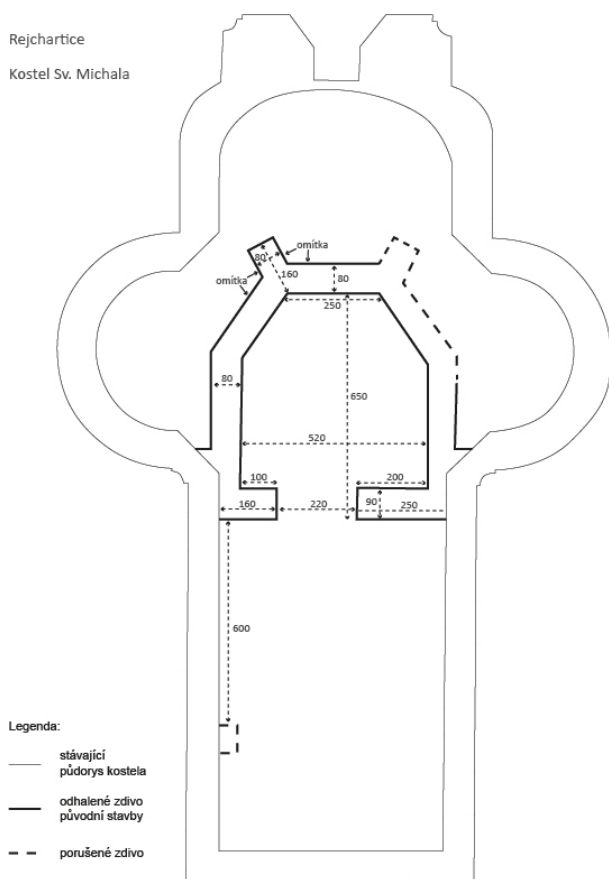
**Obr. 75.** Rejchartice, kostel svatého Michala. Odhalený půdorys zdiva, zakreslený do stávajícího plánu půdorysu kostela.

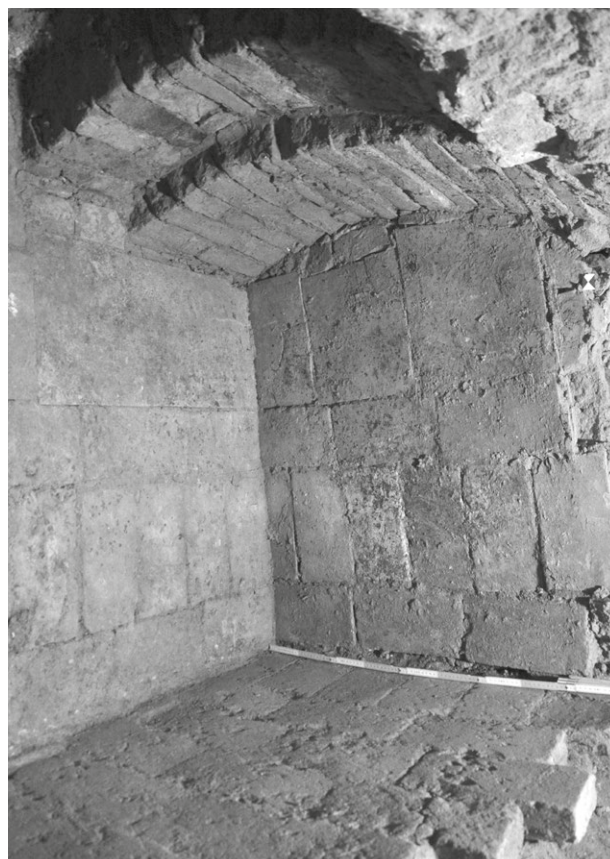
**Obr. 79.** Telč, Náměstí Zachariáše z Hradce 48. Snímek skladu hrnčírské hlíny obložený keramickými deskami. Archiv Archaia Brno, z. ú.
