ARCHEOLOGICKÝ ÚSTAV AKADEMIE VĚD ČESKÉ REPUBLIKY V BRNĚ

## PŘEHLED VÝZKUMŮ

58-2

Brno 2017

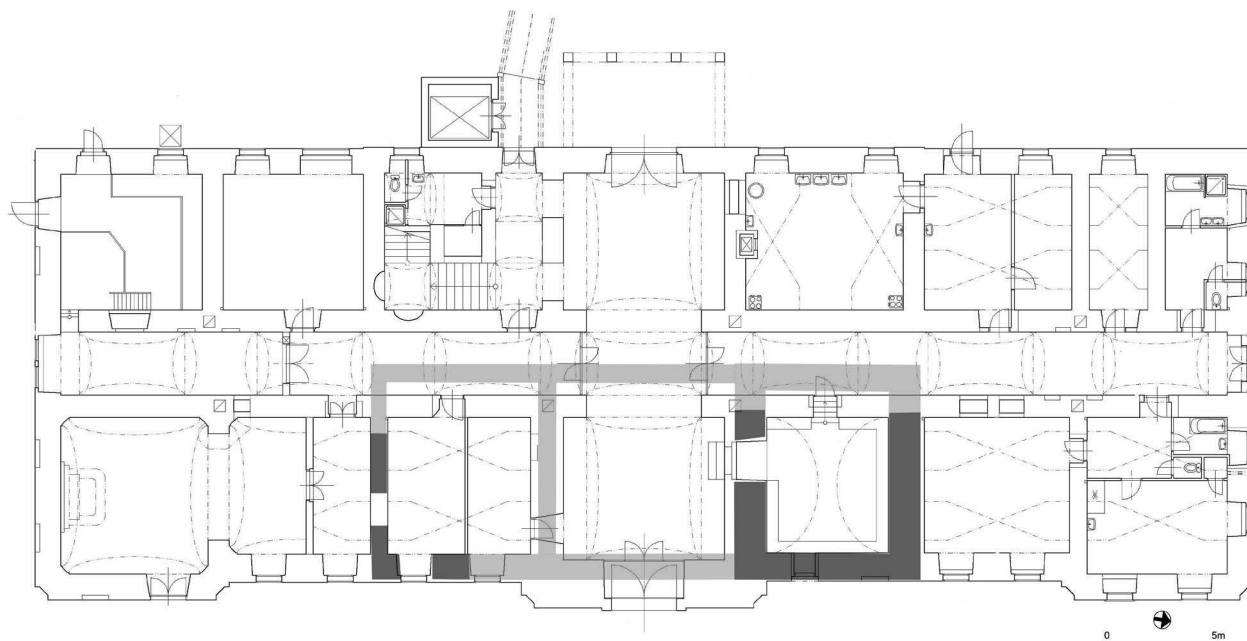
**Obr. 1.** Borotín – zámek. Plán přízemí se zachycenými pozůstatky starší kamenné stavby – tvrze.

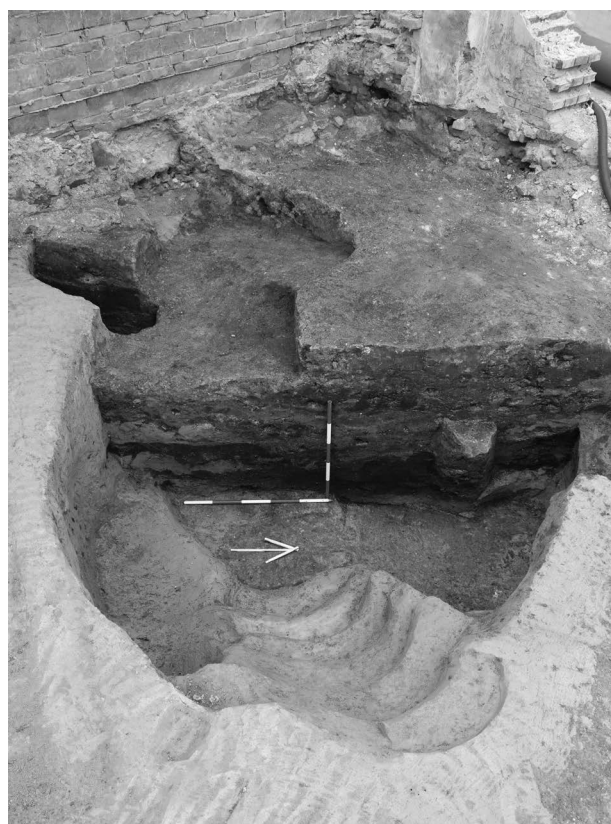
**Obr. 10.** Kollárova (A41/2016). Vstupní šíje do suterénu.

Celý prostor záchranného archeologického výzkumu byl po odstranění novověkých konstrukcí a planýrek, začištěn na podloží (spraš a půdní horizont). V jižní části staveniště nebyly zachyceny ani doložené žádné lidské aktivity. Zato při uliční čáře byly zachyceny zahloubené objekty a relikty staveb. Jednalo se o, ve východní části parcely, soustavu kůlových jam tvořící půdorys nadzemní stavby o rozměrech min. 6 × 3 m, orientovanou S-J, datovanou na počátek 17. století. V severozápadní části byly pak odkryty, zahloubené do podloží, sklepy v superpozici se vstupními šíjemi se schody o rozměrech cca 5 × 3 m a hloubce 1,2 m, datované na počátek 17. století a na počátek 18. století, orientovány byly SZ-JV(starší) V-Z (mladší; obr. 10). Na dně mladšího sklepa bylo objeveno 5 keramických nádob – hrnců i s obsahem. V západní části byly pak odkryty ještě dva zahloubené sklepy se vstupními šíjemi se schody o rozměrech cca 4 × 2 m a hloubce kolem 1 m. Orientace S-J a V-Z. Oba zachycené sklepy zanikly v druhé polovině 16. století nebo v první polovině 17. století. Ve střední části parcely byl zachycen zahloubený sklep se vstupní šíjí se schody s počátku 16. století, orientovaný S-J. Při uliční čáře byly pak ještě zachyceny relikty zděnných novověkých čtvercových staveb, v jednom případě i s cihelnou dlažbou. Patrně hospodářského charakteru.

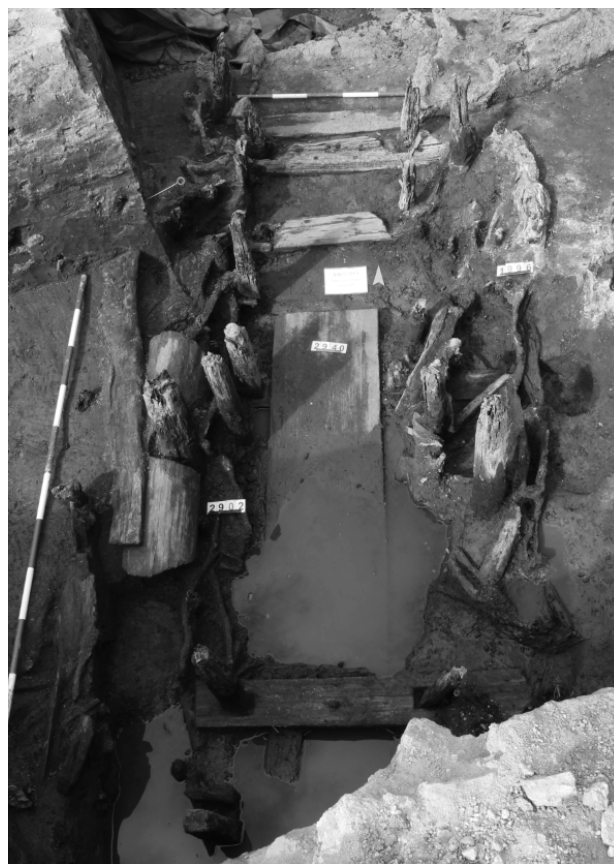
Obr. 11. Koliště (A060/2013). Dřevěné koryto.

Právě tyto úpravy koryta představují nejvýraznější archeologické památky zachycené při exkavaci. Během etapy 2013 se podařilo zachytit část vlastního koryta Ponávky včetně umělých přehrazení, pod nimiž se kumulovalo značné množství kdysi poztracených či vyhozených předmětů nejen z keramiky, ale i barevných a drahých kovů i organických materiálů. Na úseku zkoumaném v roce 2013 se mladší zatrubnění vychylovalo o pár metrů východněji než původní koryto Ponávky, kdežto v části odkryté v letošním roce už cihlový kanál z konce 19. století přesně kopíroval původní tok a podařilo se tedy zachytit pouze soustavy kůlů vymezujících pravý břeh, nikoliv už vlastní koryto.

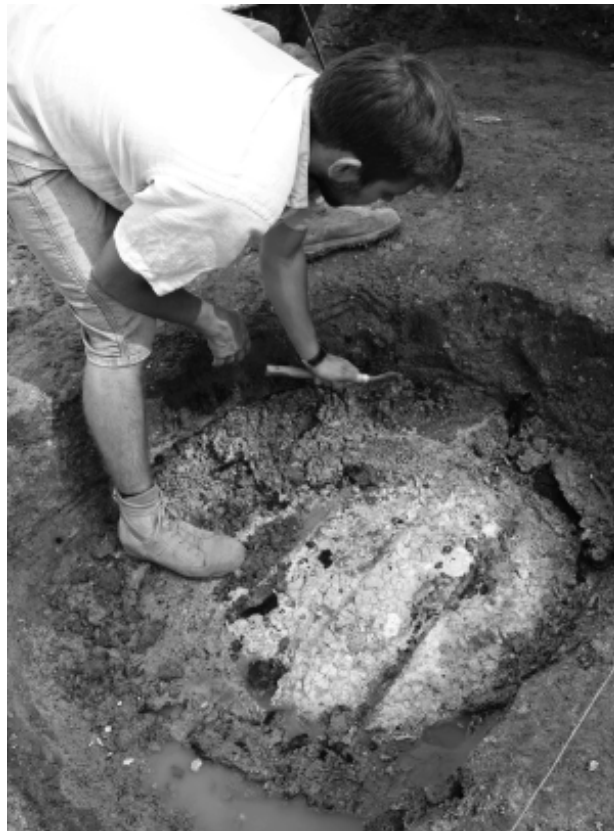
**Obr. 12.** Koliště (A060/2013). Dřevěná kád' s vápnem.

stupně máčely v lázních připravovaných z rostlinných tříslovin, vápna, ale i močůvky a dalších silně aromatických činidel. Lázně mohly mít podobu prosté jámy, dřevěné kádě či cihlové nádrže. Na zkoumané ploše se dochovaly pozůstatky tří dřevěných kádí zapuštěných do země s vrstvou vápna na dně (obr. 12). Dvě z nich se dle zásypu přestaly používat před nebo v průběhu 16. století, třetí keramikou nelze datovat. Víc vypoví dendrochronologické datování den kádí.

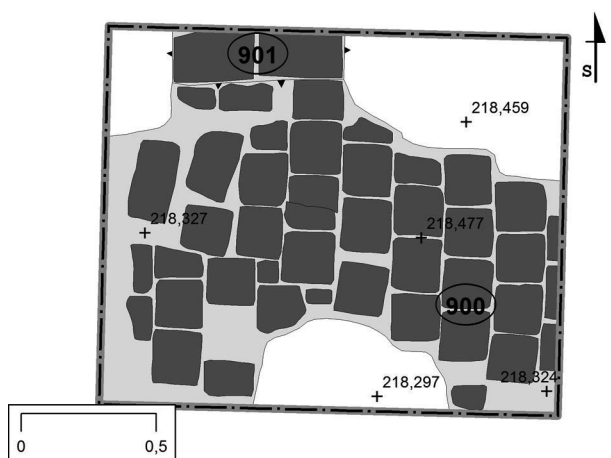
Obr. 16. Bučovice, půdorys zachycených podlah v sondě S1.

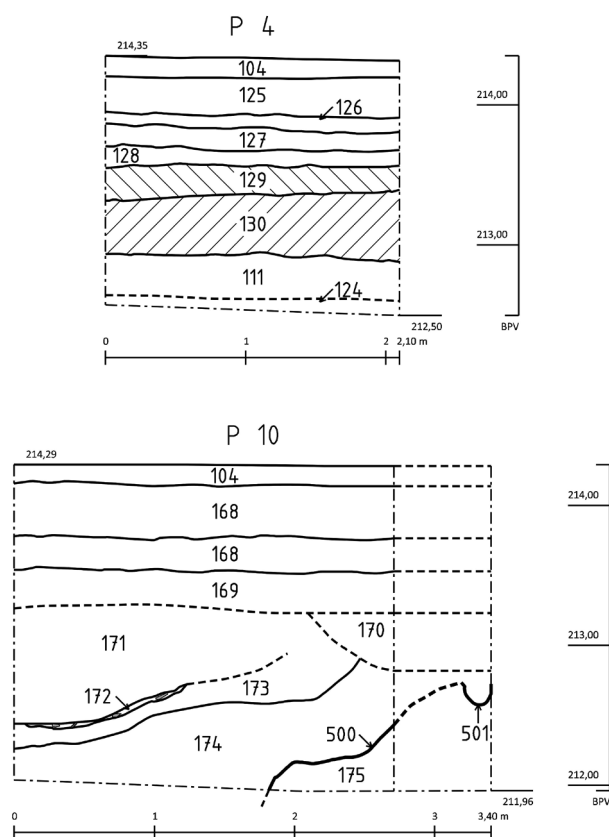
**Obr. 34.** Olomouc, Klášterní Hradisko, Sušilovo náměstí č. p. 6. Profil P 4 a P 10 (kresba Karel Faltýnek, digitalizace Jan Grégr).

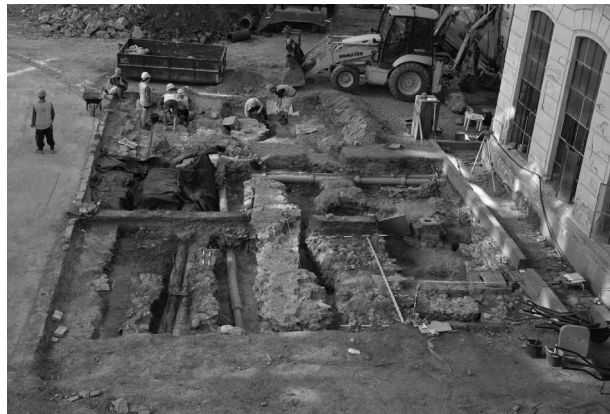
**Obr. 38.** Olomouc, Křížkovského 10, zdiva odkrytá na nádvoří, přibližně uprostřed zeď 2908 (Foto H. Dehnerová).

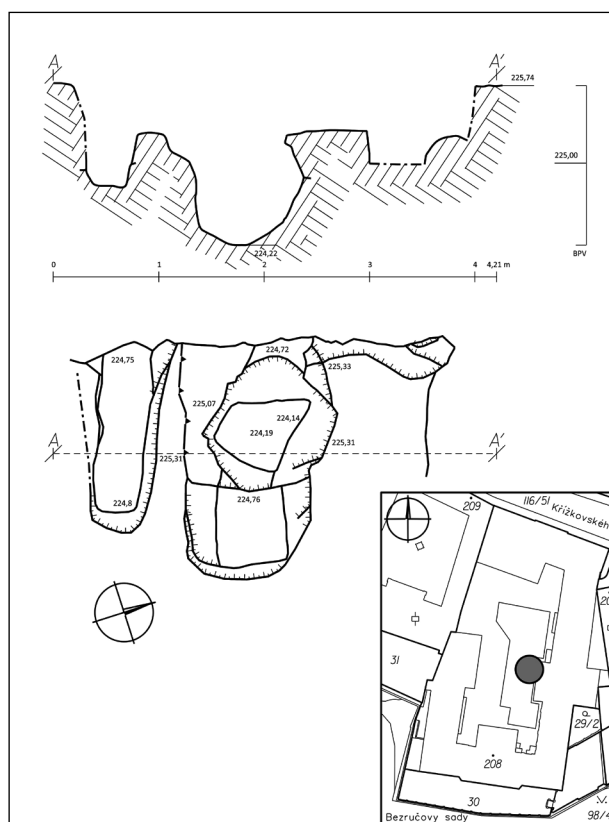
**Obr. 39.** Olomouc, Křížkovského 10, půdorys a řez objektem k. 2527.

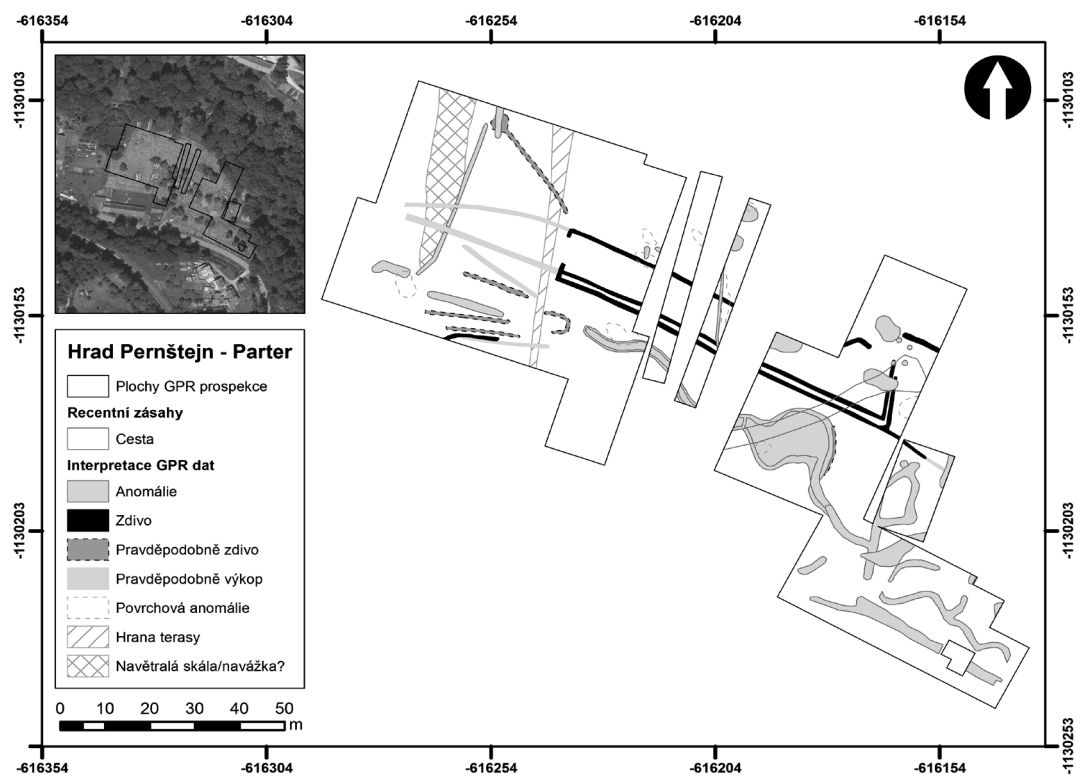
Obr. 45. Pernštejn, výsledky geofyzikálního měření v parteru.

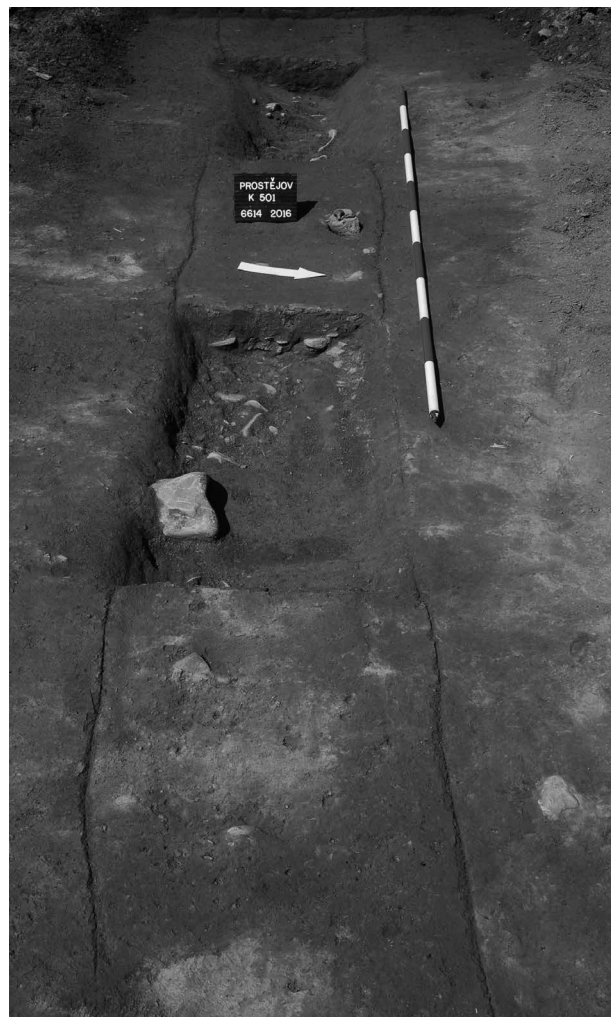
**Obr. 51.** Prostějov, k. ú. Čechovice u Prostějova, okr. Prostějov, „Díly u Hloučely“. Zbytky novověké vozové cesty.

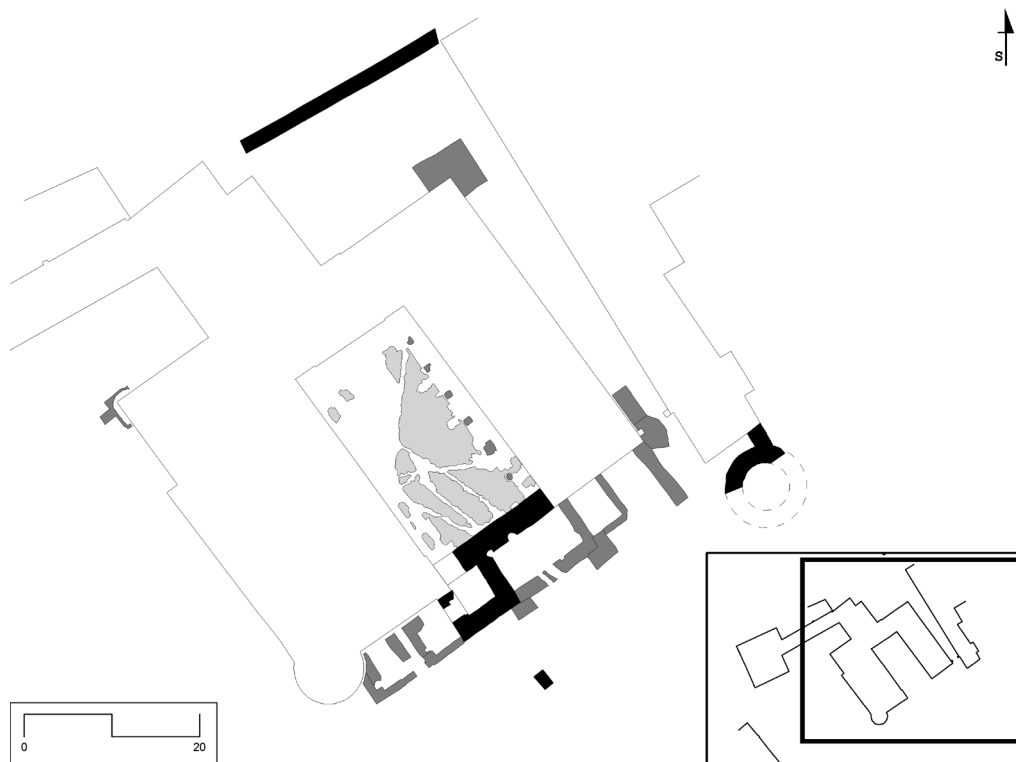
**Obr. 54.** Strážnice – zámek, část výzkumem zachycených historických konstrukcí. Černě – středověké zdivo, šedě – novověké zdivo, zcela šedě – dlažba nádvoří.

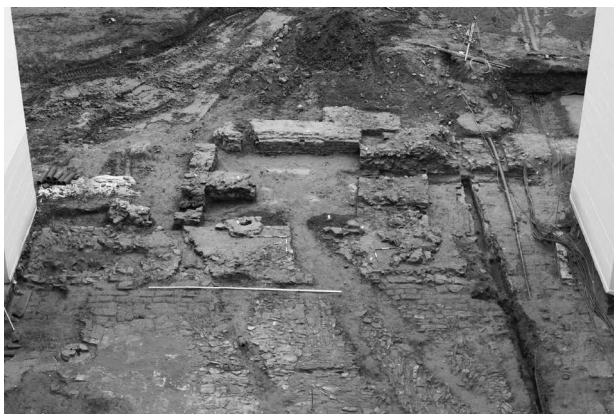
**Obr. 55.** Strážnice, historická dlažba nádvoří navazující na hradbu z 13. století. Vpravo je pak patrná budova přizděné brány. Na kterou v novověku navázala budova vzniklá podél jižní fasády zámku.
