PARCELNÍ ZÁSTAVBA VRCHOLNĚ STŘEDOVĚKÉHO BRNA A JEJÍ OBYVATELÉ I. DOMINIKÁNSKÁ ULICE 15–19, KOBLIŽNÁ 3

BUILD-UP AREA OF HIGH MEDIEVAL BRNO AND ITS INHABITANTS I. DOMINIKÁNSKÁ STREET 15–19, KOBLIŽNÁ 3

RUDOLF PROCHÁZKA

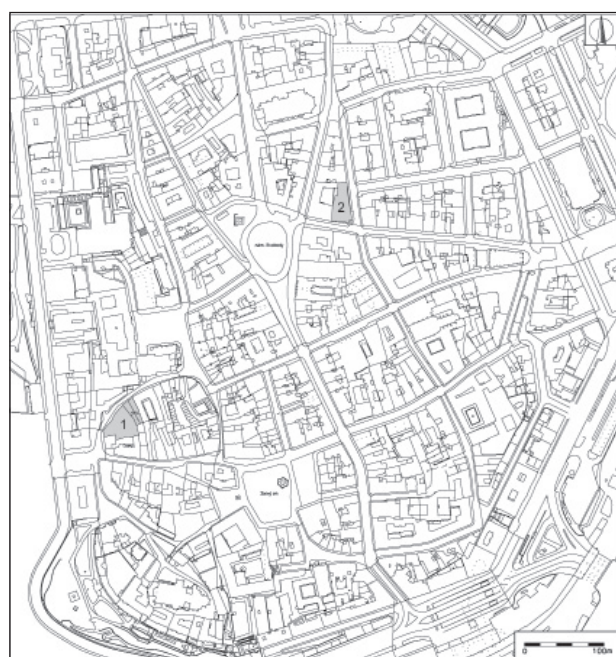
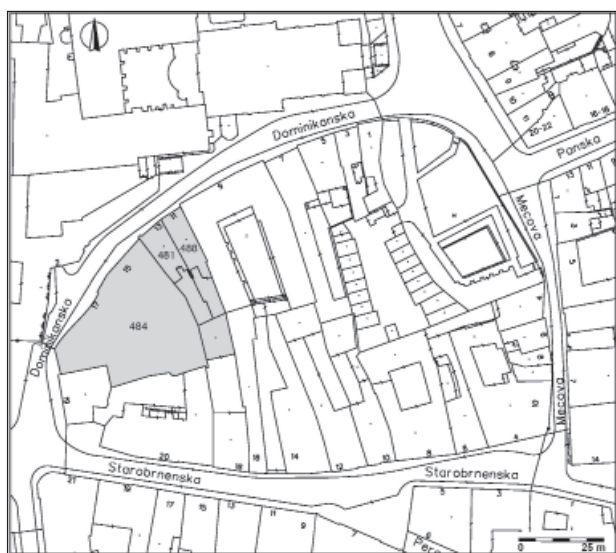
Fig. 1. 1. Brno, Dominikánská street 11–19 a Koblížná street 3. Excavated areas on the Technical Map of Brno 1: 500. 2. Dominikánská street 11–19, contemporary plot outline.

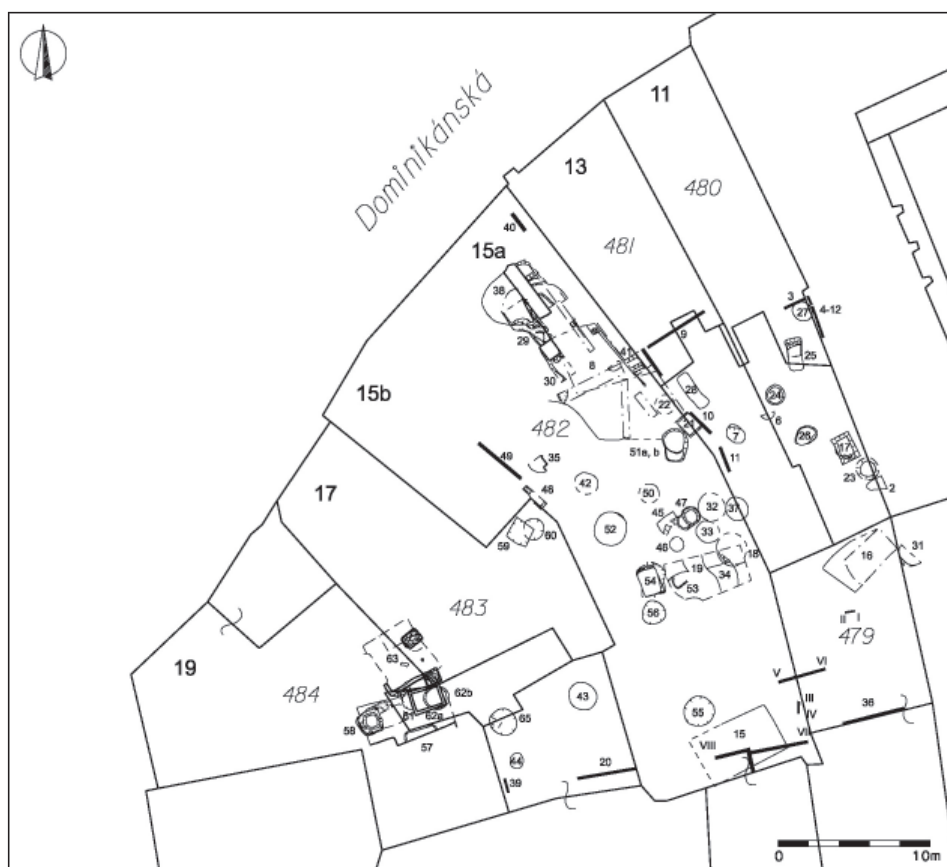
Fig. 3. Dominikánská street 11–1, excerpt from Technical Map of Brno 1: 500, with orientational, descriptive and plot numbers before changes in 1980s, features (pits) and sections; the contemporary plot-structure.

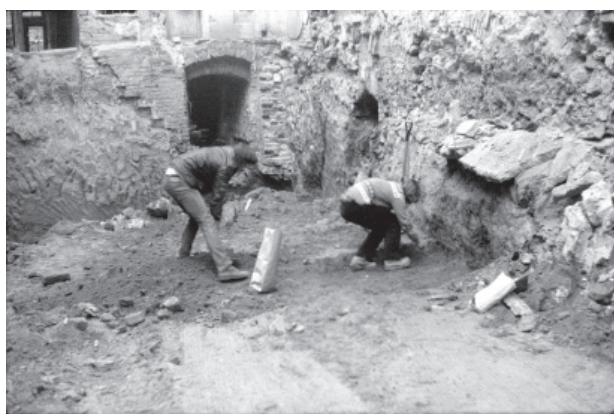
Obr. 5. Brno, Dominikánská 11. První plošný výzkum jímký č. 17 ze snížené úrovně stavební jámy na sklonku roku 1983

Fig. 5. *Dominikánská street 11. First excavation of cess-pit No. 17 from a lowered level of the foundation pit at the end of 1983.*

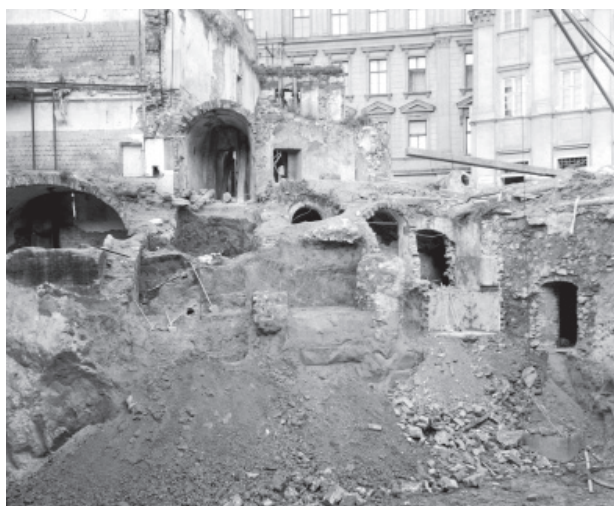
Obr. 6. Západní stěna stavební jámy roku 1985 se zdívá a středověkými zahloubenými objekty v místě domu Dominikánská 17. Uprostřed zčásti odkrytý suterén č. 63. Vpravo gotický sklep (Dominikánská 15), zcela vlevo rovněž gotický suterén.

Fig. 6. *The western wall of the foundation pit in 1985 with walls and Medieval pits in area of Dominikánská 17. The middle section depicts a partially exposed wooden cellar No. 63; on the right a gothic stone cellar.*

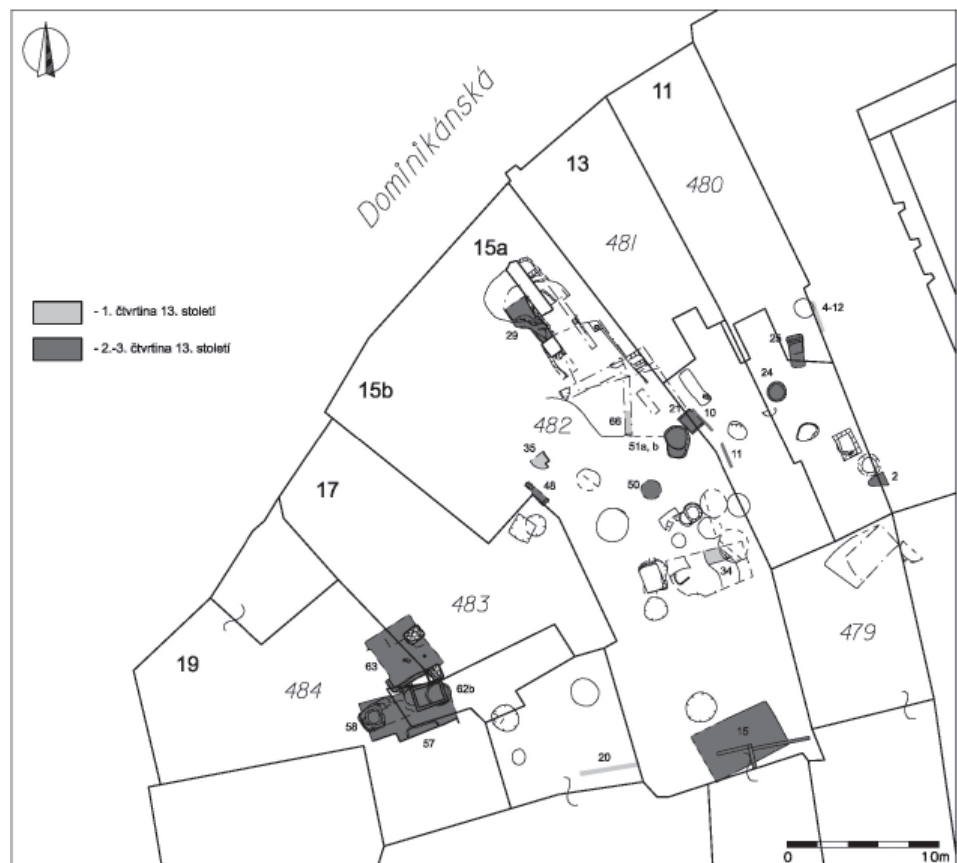
Fig. 7. Brno, Dominikánská street 11–19. Settlement from 1st and 2nd phases (1st quarter to 3rd quarter of the 13th century).

2.5.2. Prostorové rozmístění obytné zástavby (obr. 7–9)

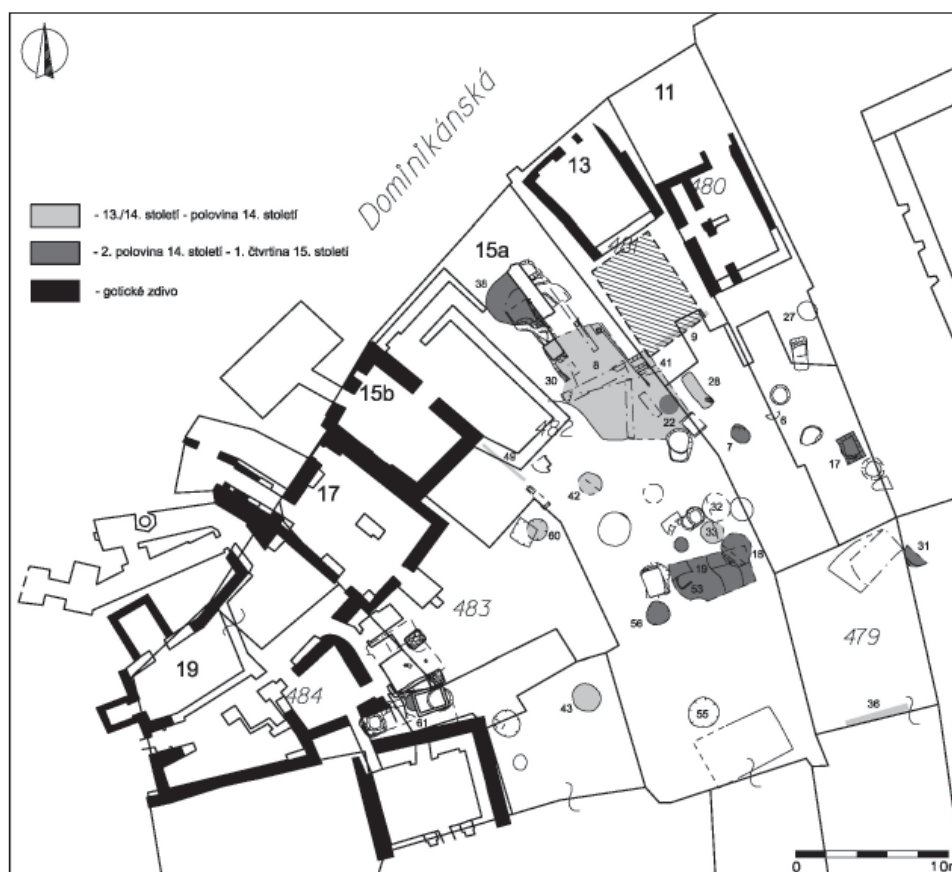
Obr. 8. Brno, Dominikánská 11–19. Osídlení 3. a 4. fáze (13. /14. – počátek 15. století).

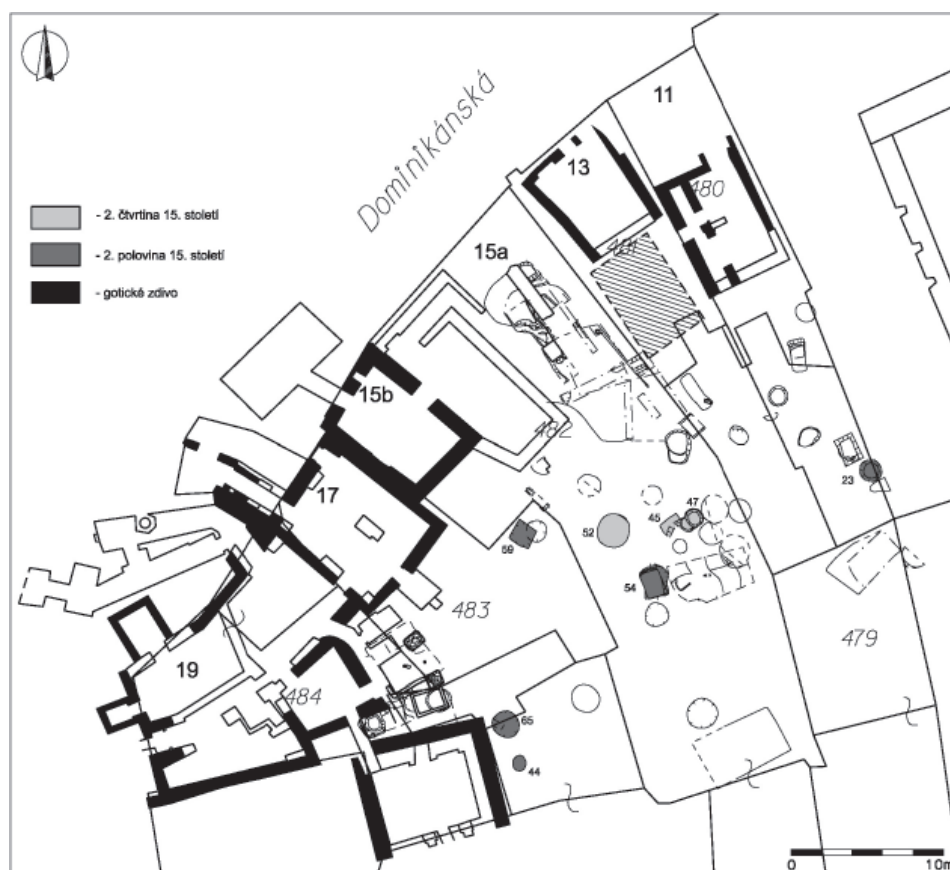
Fig. 9. Brno, Dominikánská street 11–19. Settlement of 5th and 6th phases (2nd quarter – end of 15th century).

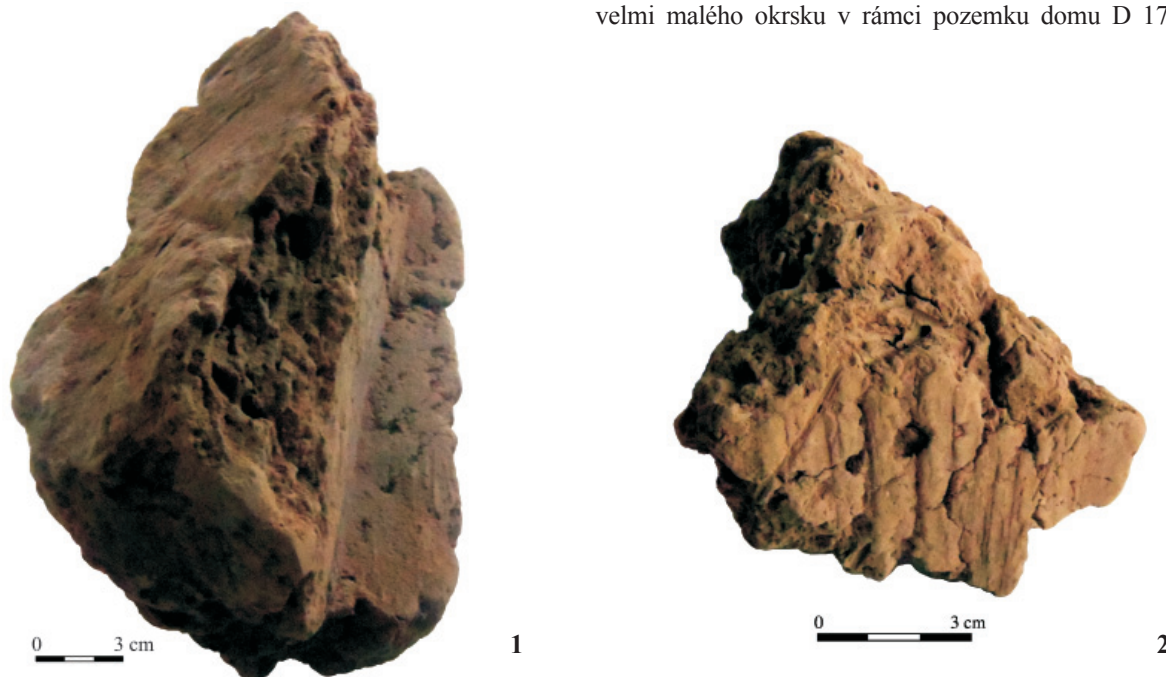
Obr. 10. Brno, Dominikánská 15, suterén č. 8. 1, 2 – zlomky mazanice s otisky plochých dřev.

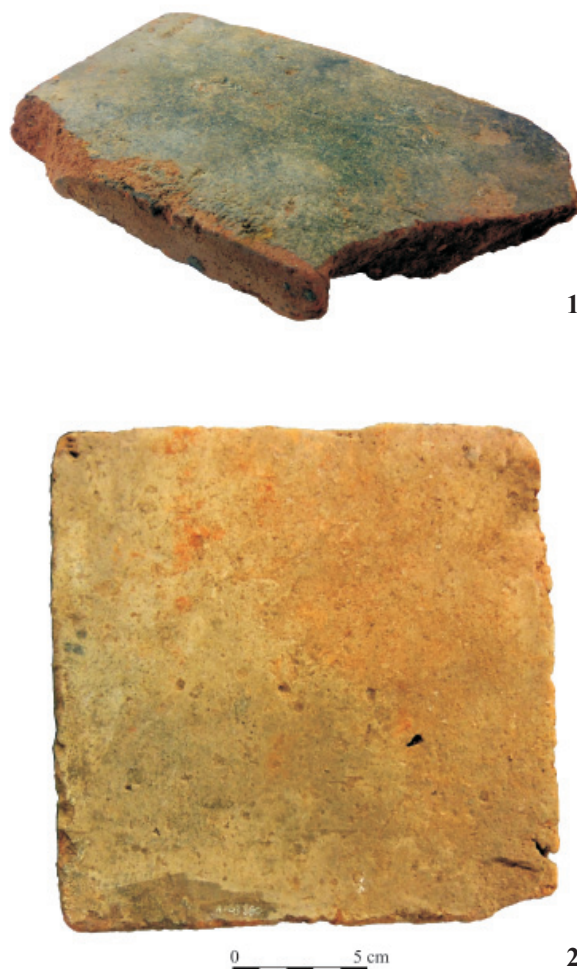
Obr. 11. Brno, Dominikánská 15, suterén č. 8. 1 – část glazované střešní tašky (max. rozměr 19,5 cm; 2 – čtvercová dlaždice.

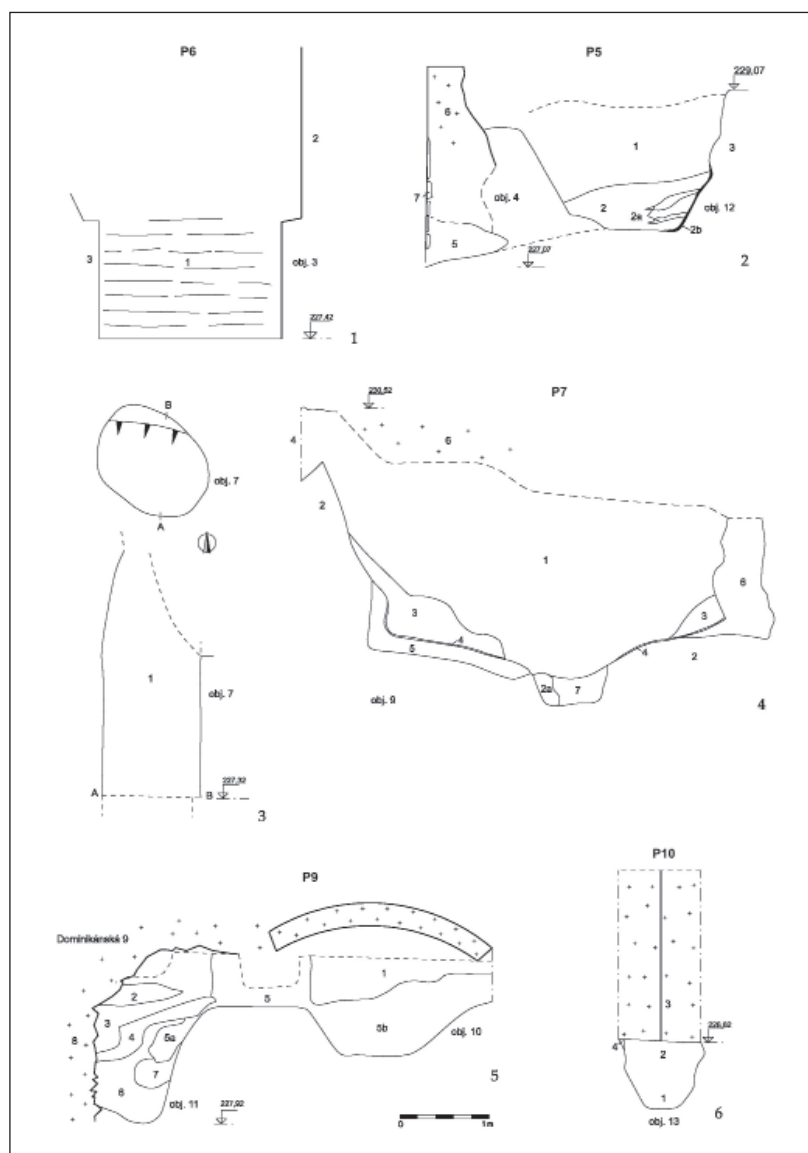
Obr. 12. Brno, Dominikánská 11-13, zahloubené objekty: 1 – obj. č. 3, 2 – obj. č. 4–12, 3 – obj. 7, 4 – obj. 9, 5 – obj. č. 10, 11, 10; 6 – obj. 13.

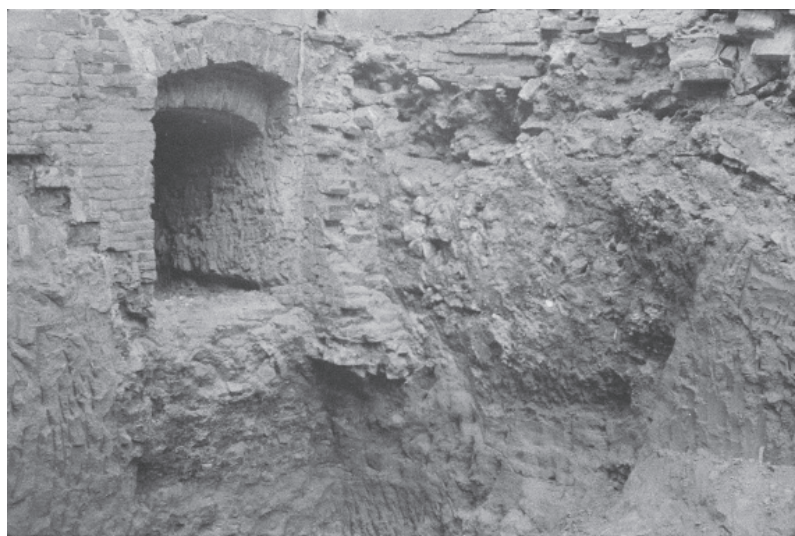
Obr. 13. Brno, Dominikánská 11. Pohled z J na řez jámami č. 4–12.

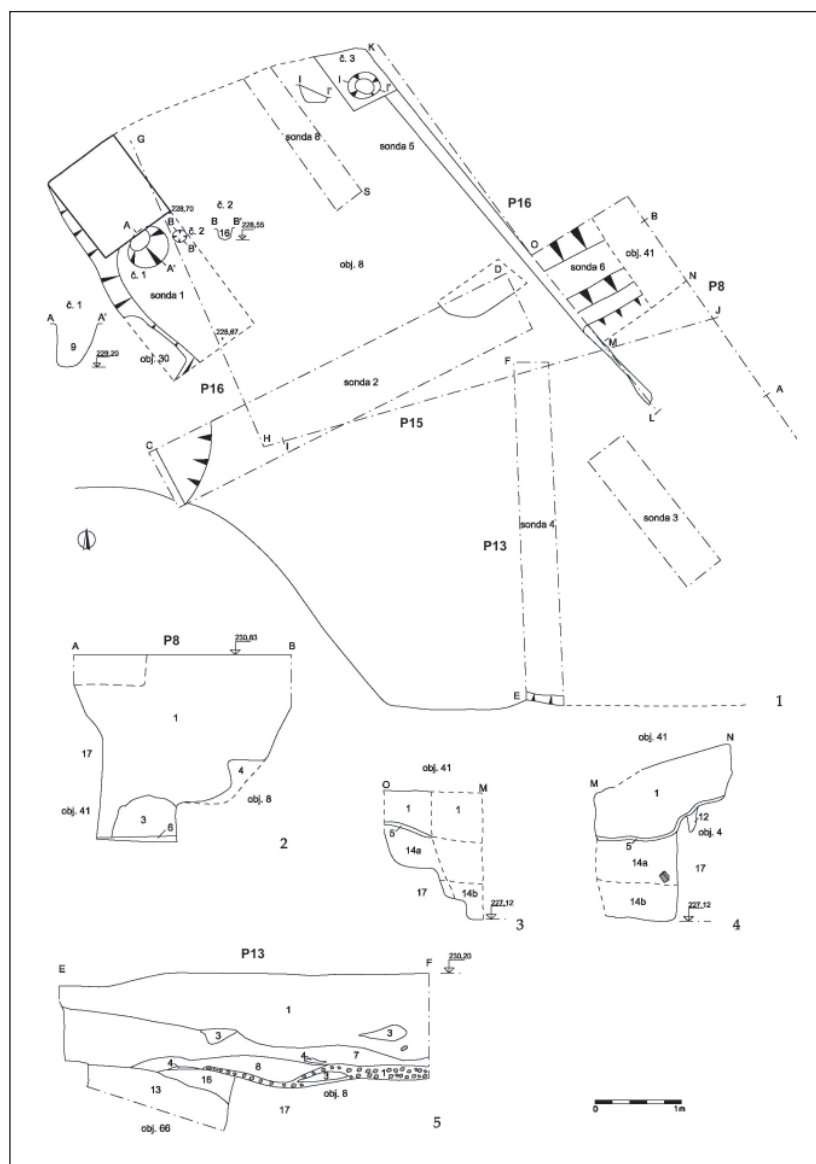
Obr. 14. Brno, Dominikánská 15, suferén č. 8. 1 – plán výzkumu s vyznačením sond a řezů. 2 – řez P8; 3, 4 – řezy obj. č. 41; 5 – řez P13.

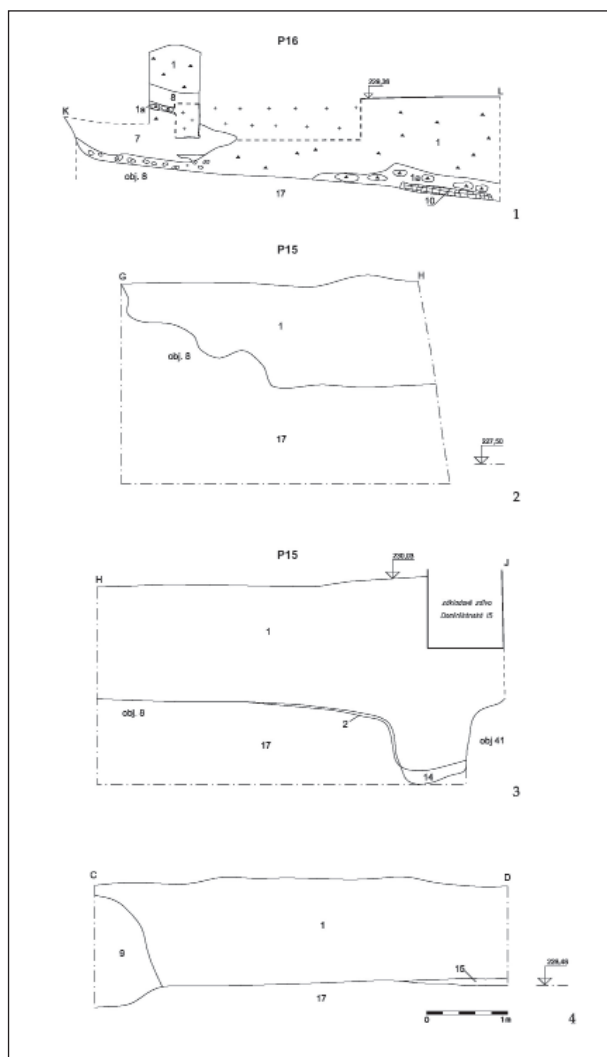
Obr. 15. Brno, Dominikánská 15, suterén č. 8, řezy P15, P16.

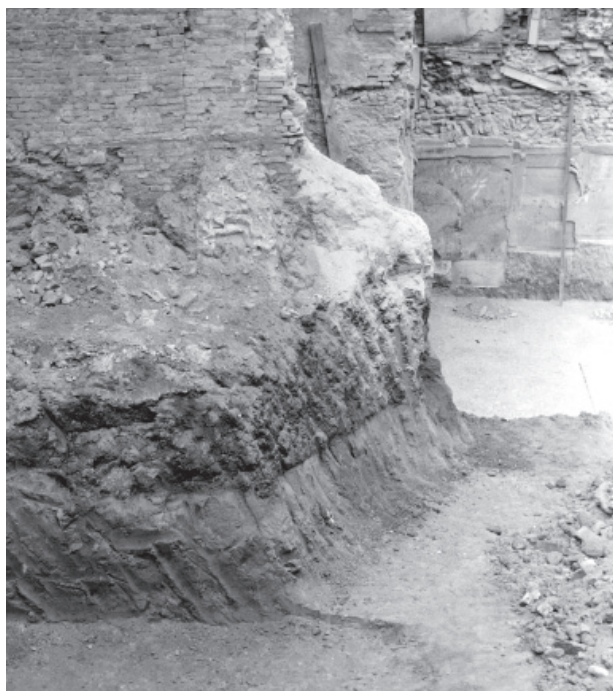
Obr. 16. Brno, Dominikánská 15, suterén č. 8, pohled z J na řezy P15, 16 (G – H – J).

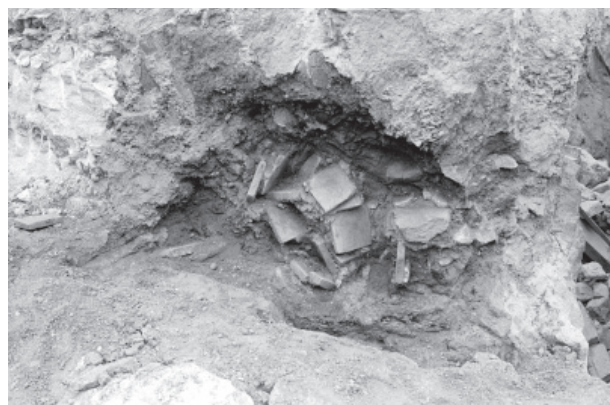
Obr. 17. Brno, Dominikánská 15, suterén č. 8, kumulace dlaždic v řezu K – O, pohled z J.

Fig. 17. Brno, Dominikánská street 15, wooden cellar No. 8, concentration of floor-tiles in section K–O, from southeast.

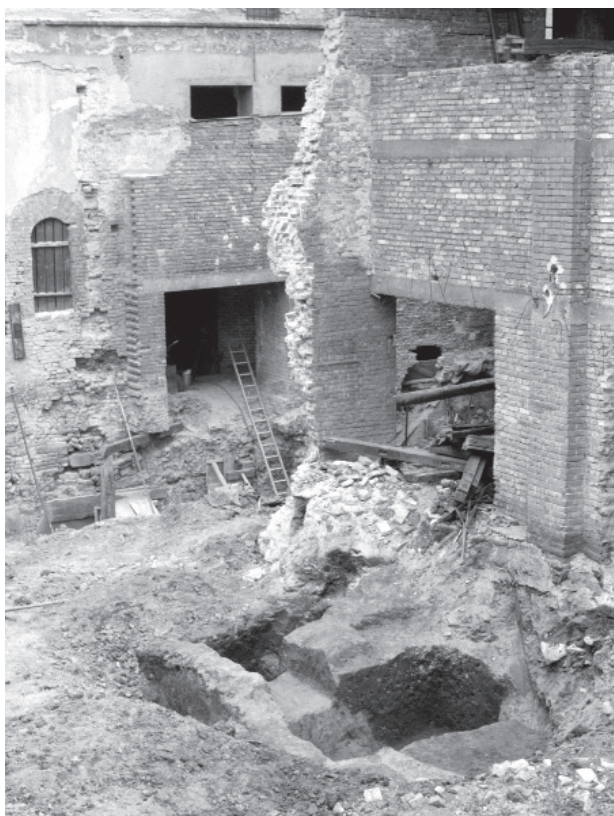
Obr. 20. Brno, Dominikánská 15. Pohled ze Z na výzkum obj. č. 18, 19.

Fig. 20. Brno, Dominikánská street 15. Excavation of features No. 18, 19, looking east.

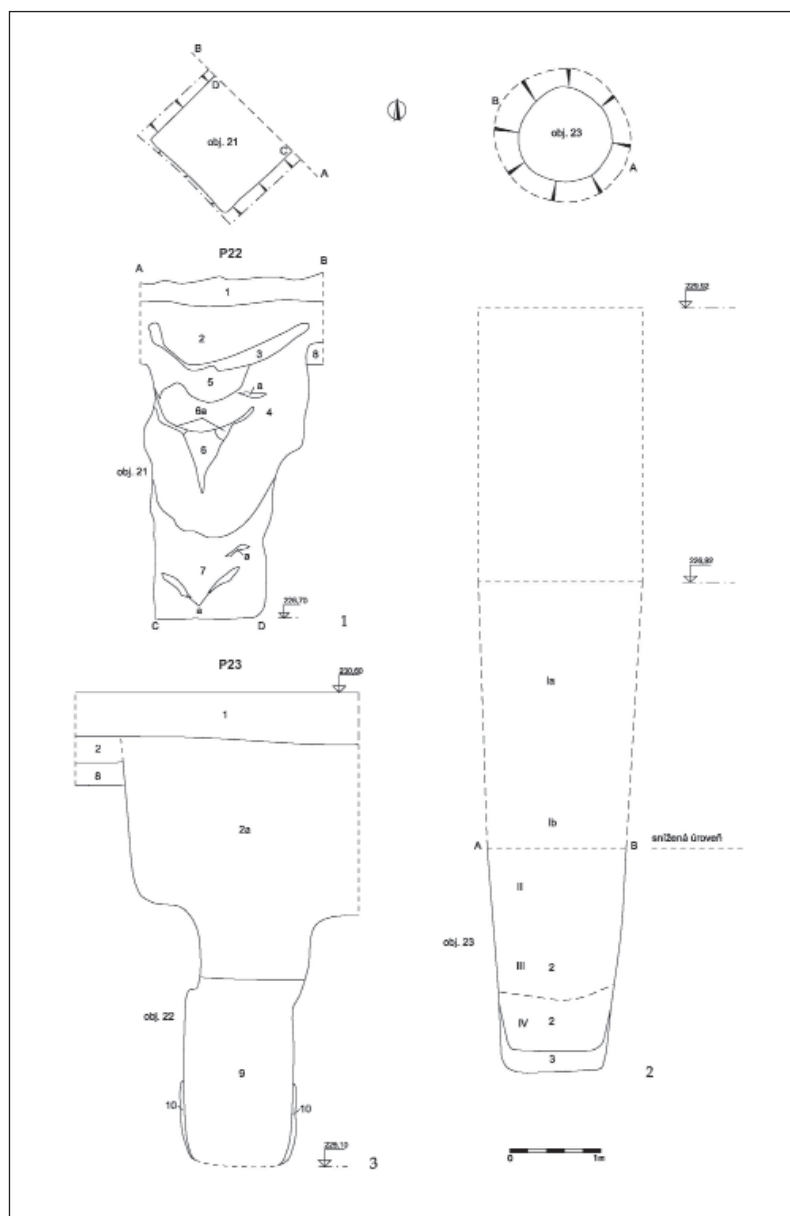
Obr. 21. Brno, Dominikánská 11-13/ 15. 1 – obj. č. 21, 2 – obj. 23, 3 – obj. č. 22.
Fig. 21. Brno, Dominikánská street 11, 15. 1 – pit No. 21, 2 – pit No. 23; 3 – pit No. 22.

Obecně platí, že brněnské jímky 13.–15. století představují svislé šachty zhruba kruhového nebo čtyřúhelného půdorysu, směrem dolů se mírně zužující, s rovným dnem (např. obr. 21). Jen malá část bývá vybavena dřevěnou nebo velmi vzácně zděnou výztuží, což souvisí s dobrými statickými vlastnosti sprašového podloží. Pozůstatky dřevěných nadzemních konstrukcí záchodových domků se dochovaly výjimečně v podobě jednotlivých stavebních prvků v zásepě, obvykle pokud má nálezové prostředí zvodněný charakter bez přístupu kyslíku. K ojedinělým nálezům patří záchodové prkénko z jímky zřízené po polovině 15. století v rámci městiště domu náměstí Svobody 9 (Kornhäuserová 2007, 44–46). Zkoumaná plocha na Dominikánské ulici poskytla jediný příklad vydržené jímky (č. 58; obr. 31:1, 2), po němž se zachovaly čtyři jamky stojek na obvodovém stupni nad středovou prohlubní a otisk prkna. Lze předpokládat, že stojky byly vodorovně rozepřeny trámky a desky byly zastrčeny za takto připravené rámy (podobně např. Holub et. al. 2006, s. 200; srov. Široký 2000, 372).

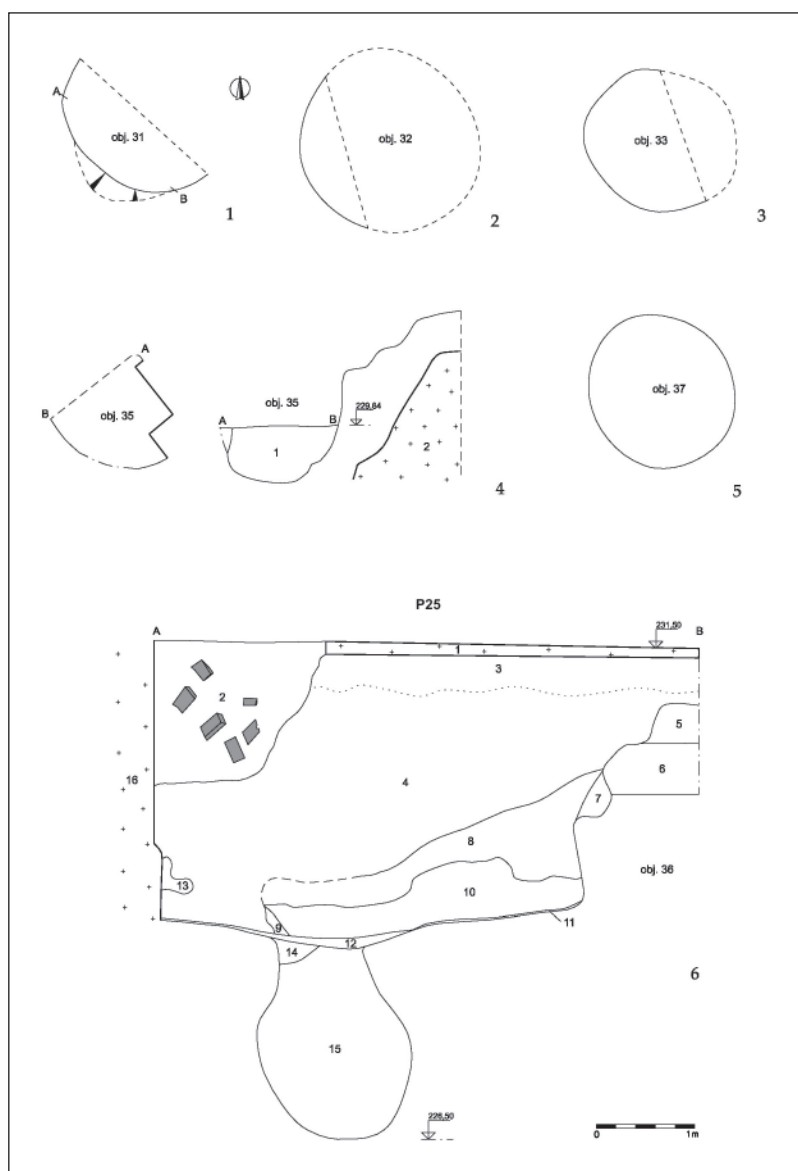
Obr. 23. Brno, Dominikánská 11-15, Starobrněnská 18. 1 – obj. č. 31, 2 – obj. č. 32, 3 – obj. č. 33, 4 – obj. č. 35, 5 – obj. č. 37; 6 – obj. č. 36.

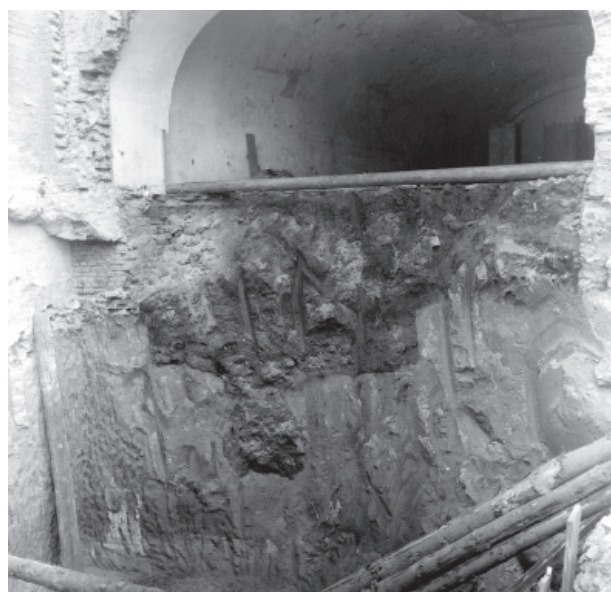
Obr. 24. Brno, Dominikánská 11-13, Starobrněnská 18. Pohled ze SZ na řez obj. č. 38.

Fig. 24. Brno, Dominikánská street 11-13, Starobrněnská 18. Section of pit No. 38, from northeast.

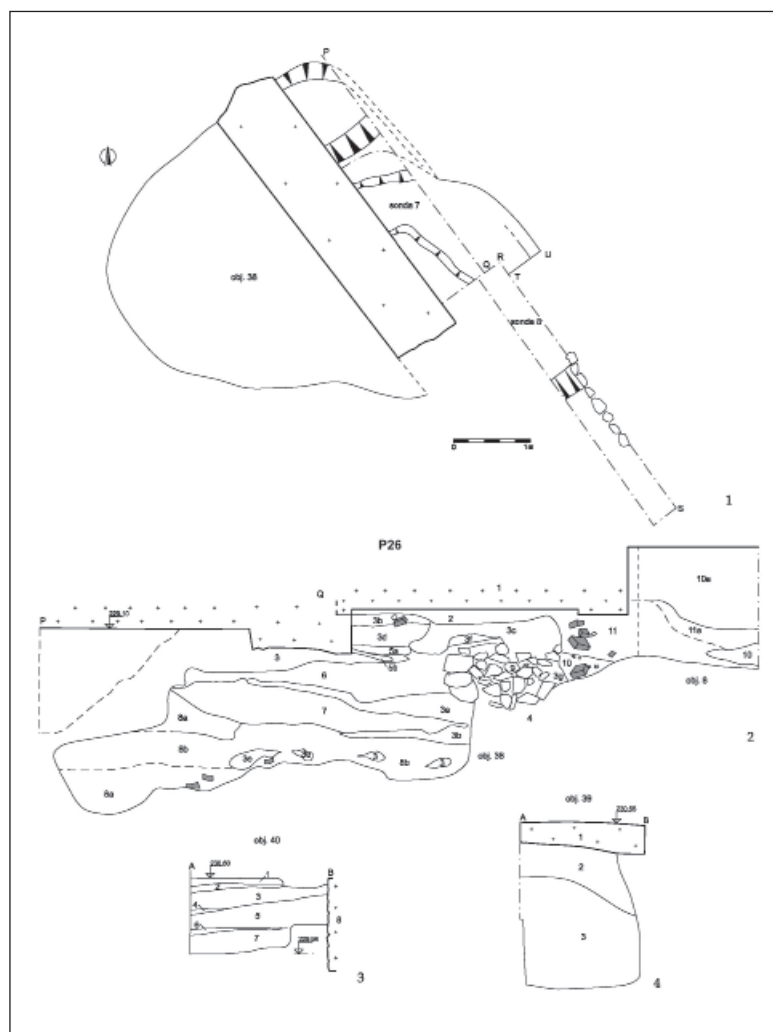
Obr. 25. Brno, Dominikánská 15. 1 – obj. 38, 2 – řez P26 suterény č. 38 a 8; 3 – řez obj. č. 40, 4 – řez obj. č. 39.

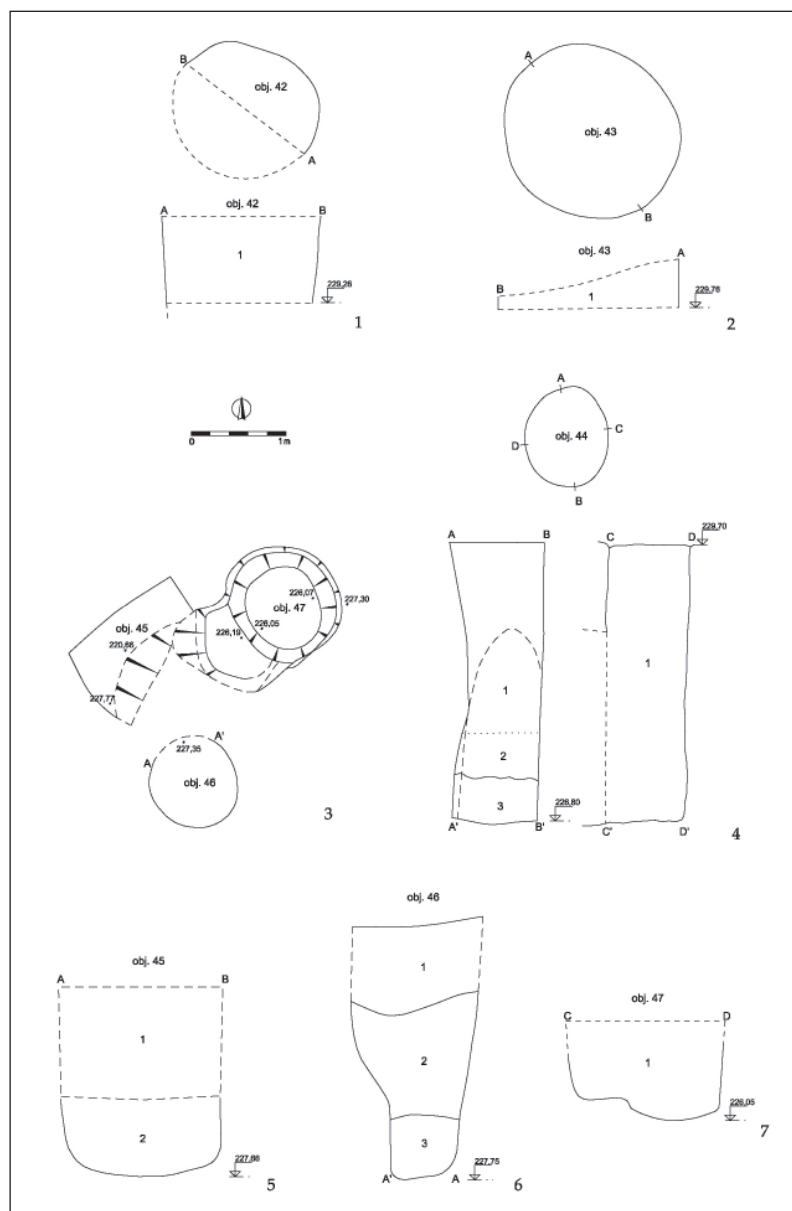
Obj. 26. Brno, Dominikánská 15. 1 – obj. č. 42, 2 – obj. č. 43, 3 – obj. č. 45 – 47, 4 – obj. č. 44, 5–7 řezy obj. č. 45–47.1

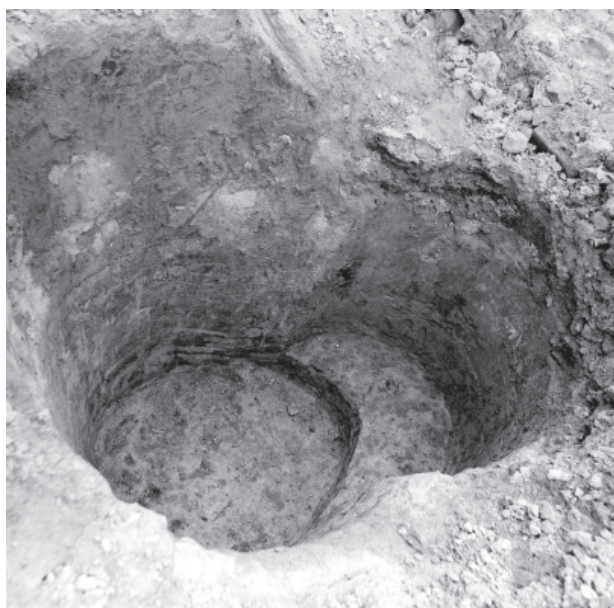
Obr. 28. Brno, Dominikánská 15. Obj. č. 51a, b, pohled ze SV.

Fig. 28. Brno, Dominikánská street 15. Pit No 51a, b, from nordtheast.

Obj. č. 51a,b (551; obr. 27:4; 28)

Dvě propojené jámy původně asi nesterénního stáří byly zkoumány od úrovně dna stavební jámy. Předpokládáme, že starší byla při hloubení mladší vyčištěna, neboť zásyp obou ve zkoumané spodní části byl homogenní. *Charakteristika:* propojením dvou válcovitých jam směrem dolů se mírně zužujících vznikl půdorys blížící se číslu 8. *Rozměry:* větší a hlubší (S) část 51a – průměr až 1,65 m, hloubka 2 m, původně nejméně 6 m; část 51b zmenšená zmíněným zásahem, oblý půdorys o osách nahoře 1,4 a 0,6 m, hloubka 1,8 m. *Výplň:* ve svrchní části hnědá hlína (2), níže hnědá hlína se žlutou (3), zlomky cihel, vespod hnědošedá hlína s organickou příměsí a dalším sídlištím odpadem (4). *Funkce:* jímka. *Datování:* třetí čtvrtina 13. století.

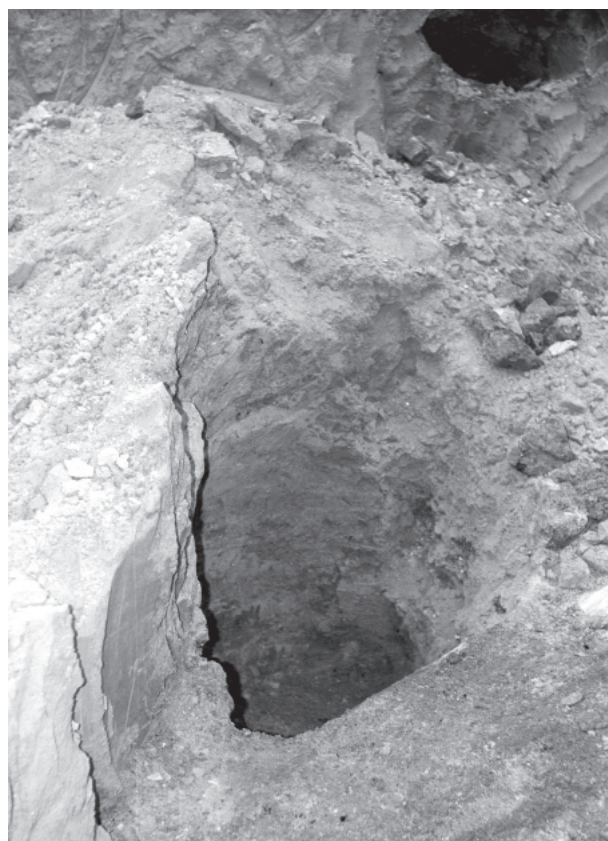
Obr. 29. Brno, Dominikánská 15. Obj. č. 52, pohled z JV.

Fig. 29. Brno, Dominikánská street 15. Pit No. 52, from southeast.

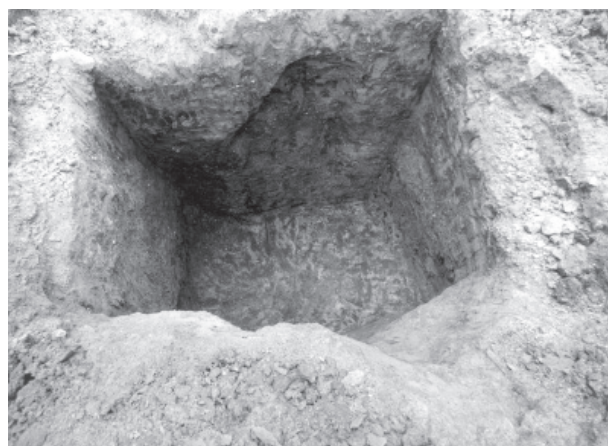
Obr. 30. Brno, Dominikánská 15. Obj. č. 54, pohled z V.

Fig. 30. Brno, Dominikánská street. Pit No. 54, looking west.

Obj. č. 54 (554; obr. 30)

Zkoumán ze snížené úrovně ve dně stavební jámy. *Charakteristika:* jáma čtyřúhelného půdorysu nahoře i u dna se směrem dolů mírně zužovala. *Rozměry:* osy dosahovaly nahoře 1,95 m a 1,8 m, hloubka ze snížené úrovně 2,55 m, původní hloubka kolem 7 m. *Výplň:* zhlíněný organický materiál hnědé barvy s organickými makrozbytky a vysokou koncentrací sídlištního odpadu (1). *Funkce:* jámka. *Datování:* poslední čtvrtina 15. století.

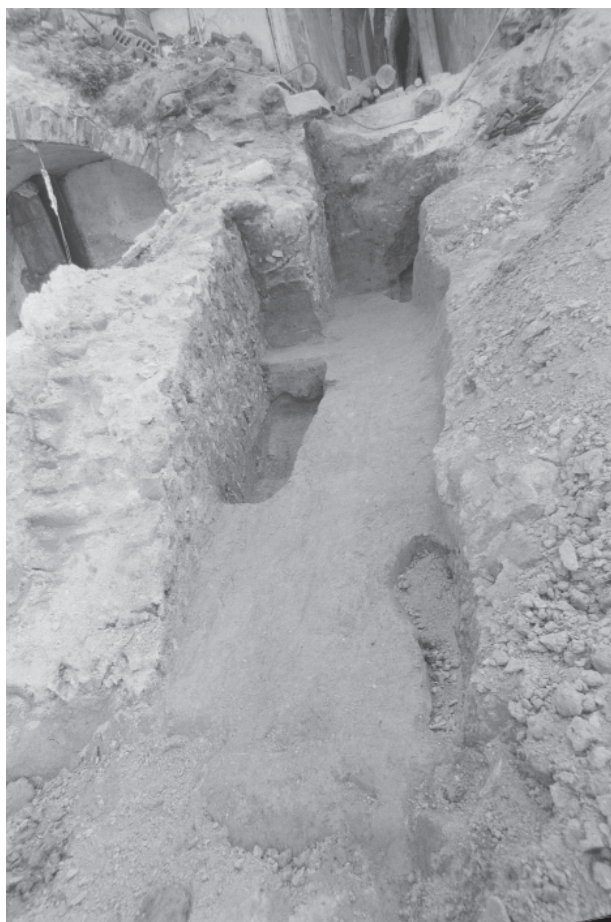
Obr. 32. Brno, Dominikánská 17. Pohled ze SV na obj. č. 57, vzadu obj. č. 58.

Fig. 32. Brno, Dominikánská street 17. Pit No. 57, rear of pit No. 58, view from northeast

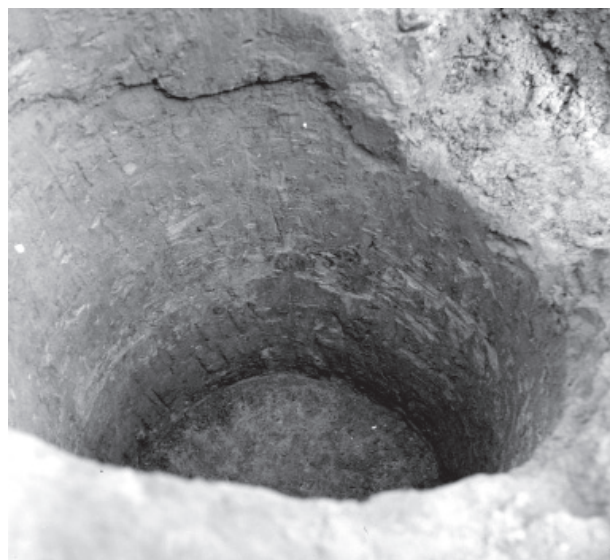
Obr. 33. Brno, Dominikánská 17. Pohled z V na jámku č. 62b.

Fig. 33. Brno, Dominikánská street 17. Cesspit No. 62b, looking west.

Obj. č. 62b (562; obr. 31:1, 4; 33)

Šachta byla zkoumána ze snížené úrovně; svrchní odstranily jednak jámka 62b, jednak i stavební práce těsně před započítí výzkumu. *Charakteristika:* kruhovitý půdorys, směrem dolů mírné zúžení. *Rozměry:* Průměr nahoře 1,5–1,6 m, u dna 1,4 m, relativní hloubka 3 m, původní se mohla pohybovat kolem 5,3 m. *Výplň:* nejvýše prokleslý zásyp spodní části jámky 62a (1b), níže žlutá sterilní hlína (2), vespod hnědá hlína se zlomky žluté (3). *Fun-ke:* jámka. *Datování:* 2. čtvrtina 13. století.

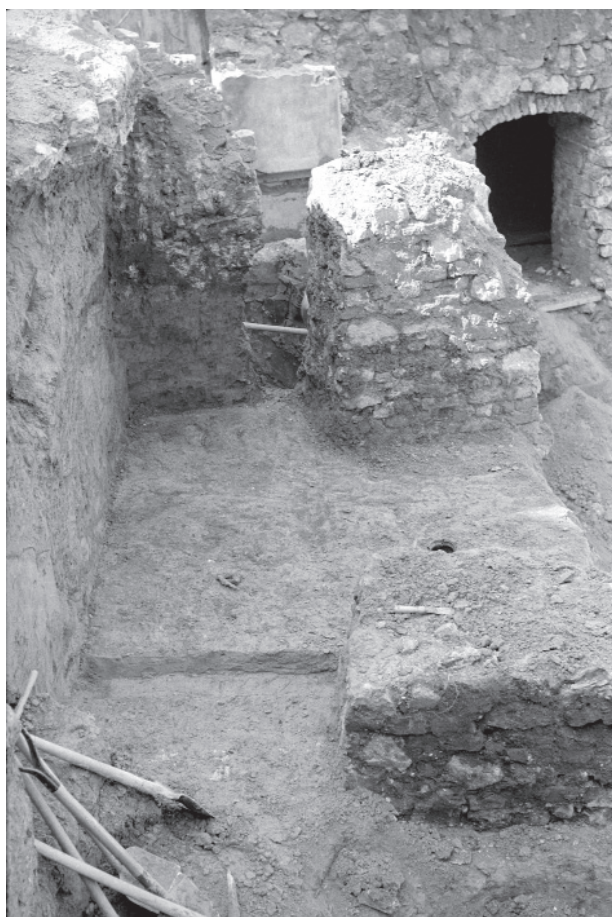
Obr. 35. Brno, Dominikánská 17. Pohled z JV na SV část podlahy obj. č. 63.

Fig. 35. Brno, Dominikánská street 17. Part of floor of feature No. 63, looking northeast.

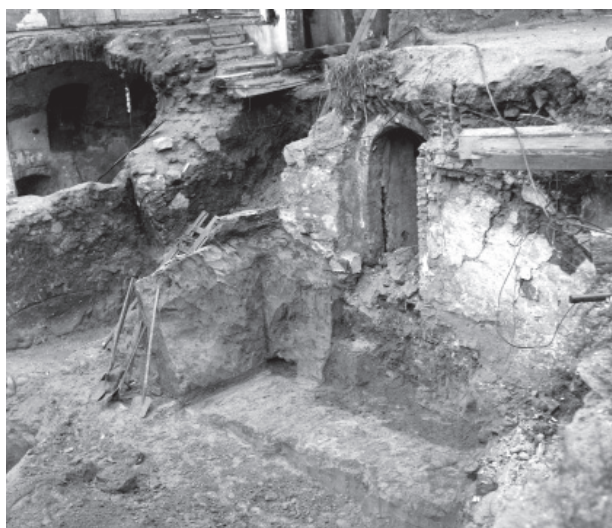
Obr. 36. Brno, Dominikánská 17. Pohled ze S na JZ část objektu č. 63.

Fig. 36. Brno, Dominikánská street 17. Southwestern part of wooden cellar No. 63, looking north.

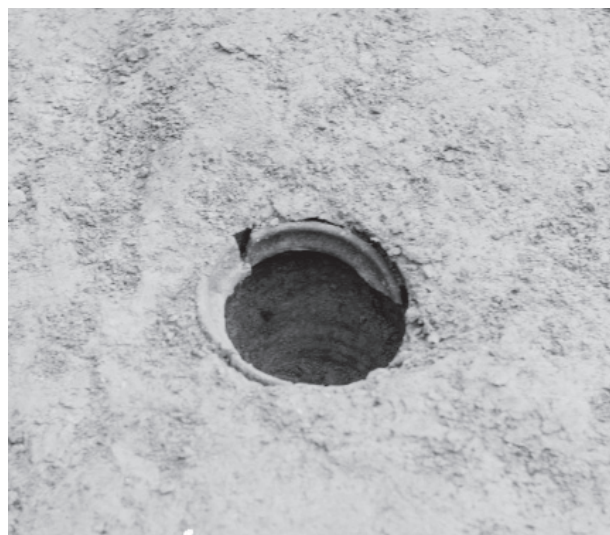
Obr. 37. Brno, Dominikánská 17. Pohled z V na hrniec zapuštěný v podlaže obj. č. 63.

Fig. 37. Brno, Dominikánská street 17. Pot embedded in the floor of a wooden cellar No. 63, looking west.

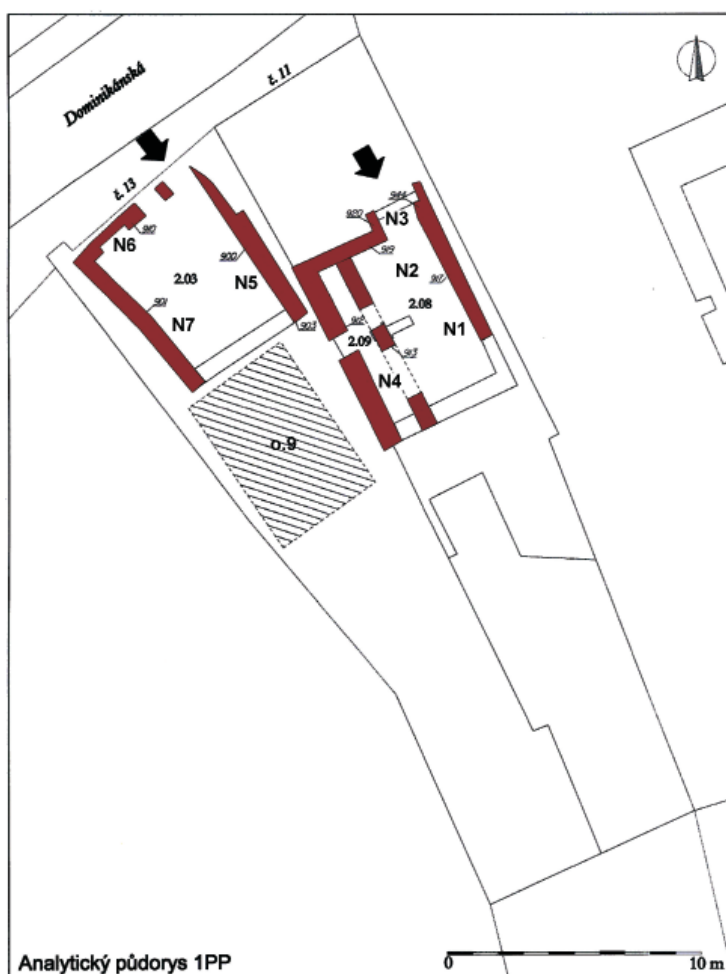
Obr. 39. Brno, Dominikánská 11-13. Zděná gotická jádra v úrovni suterénů č. 2.08, 2.09 a 2.03 s vyznačením míst nárysů (obr. 40, 41) a středověkých zdí č. 900, 901, 903, 910, 912, 913, 917, 920, 931, 944. Šrafovane – možná pozice objekt č. 9.

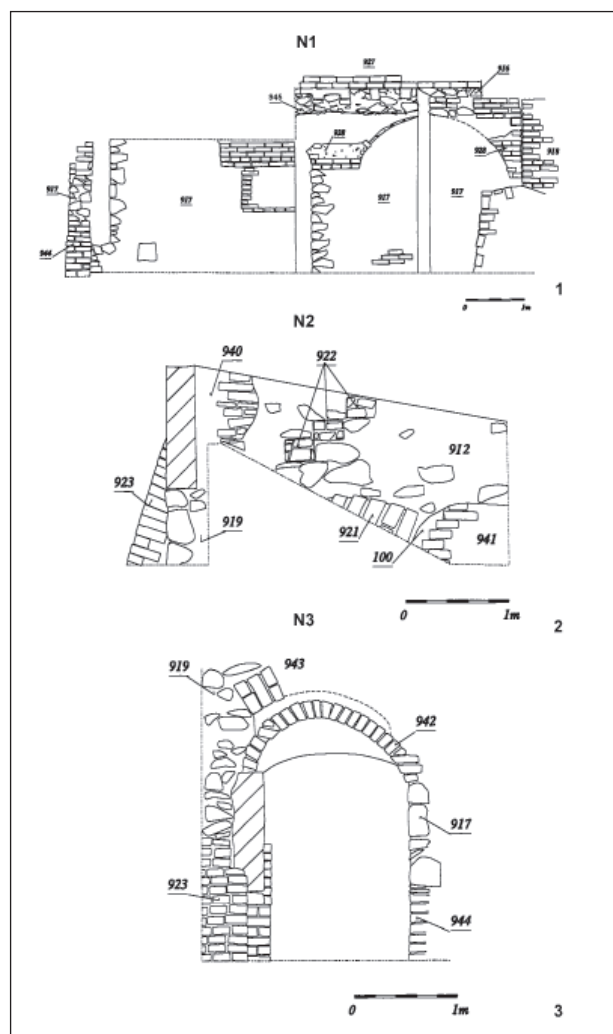
Obr. 40. Brno, Dominikánská 11, nárysy zdív v suterénu č. 2.08, N1 – N3. N1 – východní zeď; N2 – Z stěna, N3 – vstup do S části sklepa.

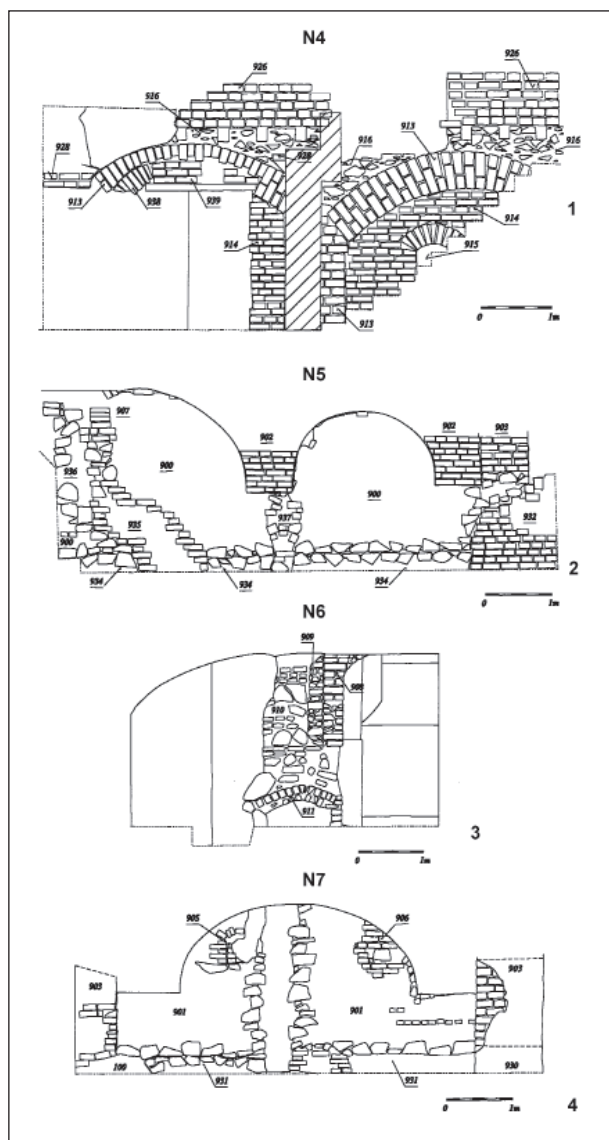
Obr. 41. Dominikánská 11-13, gotické jádro sklepa, nárysy zdív v suterénech. N4 – Dominikánská 11, místnost č. 2.08, příčka, vpravo zčásti zakrytá schodištěm; N5–N7 – Dominikánská 13 – nárysy zdív v suterénu č. 2.03; N5 – V zeď, N6 – S zeď, N7 – Z zeď.

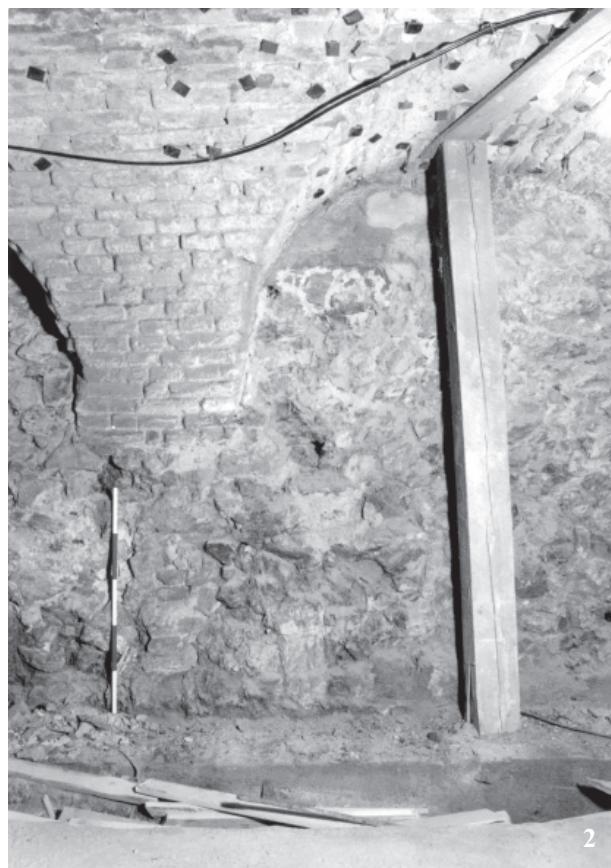
Obr. 42. Brno, Dominikánská 11. 1. Příčka gotického suterénu (nárys N4), detail, pozdně gotický cihlový pás vyrůstající z pilíře. 2. Dominikánská 13, V zeď gotického suterénu, výběhy renesanční až barokní klenby (nárys N 5).
