PARCELNÍ ZÁSTAVBA VRCHOLNĚ STŘEDOVĚKÉHO BRNA A JEJÍ OBYVATELÉ I. DOMINIKÁNSKÁ ULICE 15–19, KOBLIŽNÁ 3

BUILD-UP AREA OF HIGH MEDIEVAL BRNO AND ITS INHABITANTS I. DOMINIKÁNSKÁ STREET 15–19, KOBLIŽNÁ 3

RUDOLF PROCHÁZKA

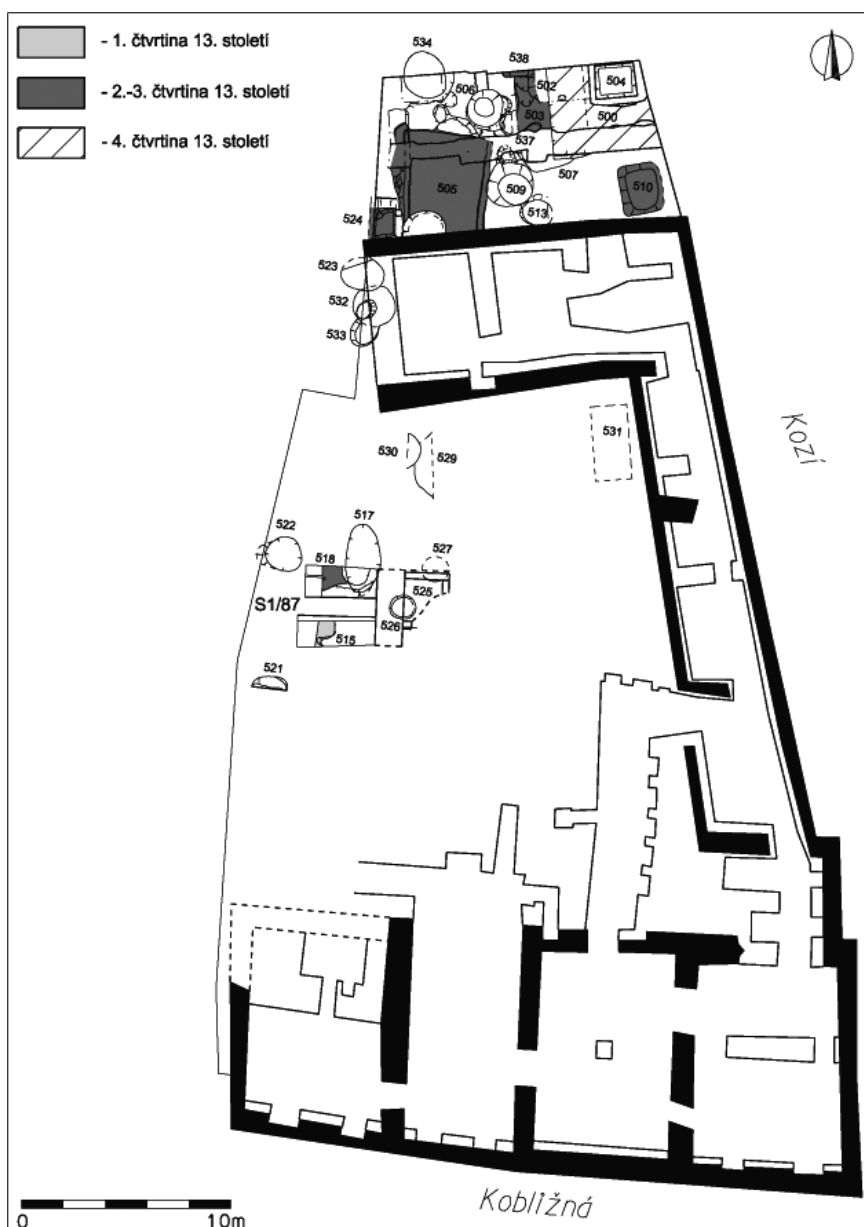
Obr. 45. Brno, Koblížná 3. 1. Osídlení 1. až počátku 3. fáze (13. století), zahloubené objekty. Černě zjištěná gotická zdiva v úrovni suterénů zástavby bez rozlišení fází (platí i pro obr. 46:2).

Fig. 45. Brno, Koblížná Street 3. Settlement of the 1st – beginnings of the 3rd phases (13th century), pits. Black –gothic walls in cellars, phases not distinguished (valid for Fig. No. 45:2).

2. fáze – 2. čtvrtina – počátek 2. poloviny 13. století (*obr. 45*)

1. fáze – počátek 13. století (*obr. 45:1*)

3. fáze – 2. polovina 13. – 1. polovina 14. století (*obr. 45, 46*)

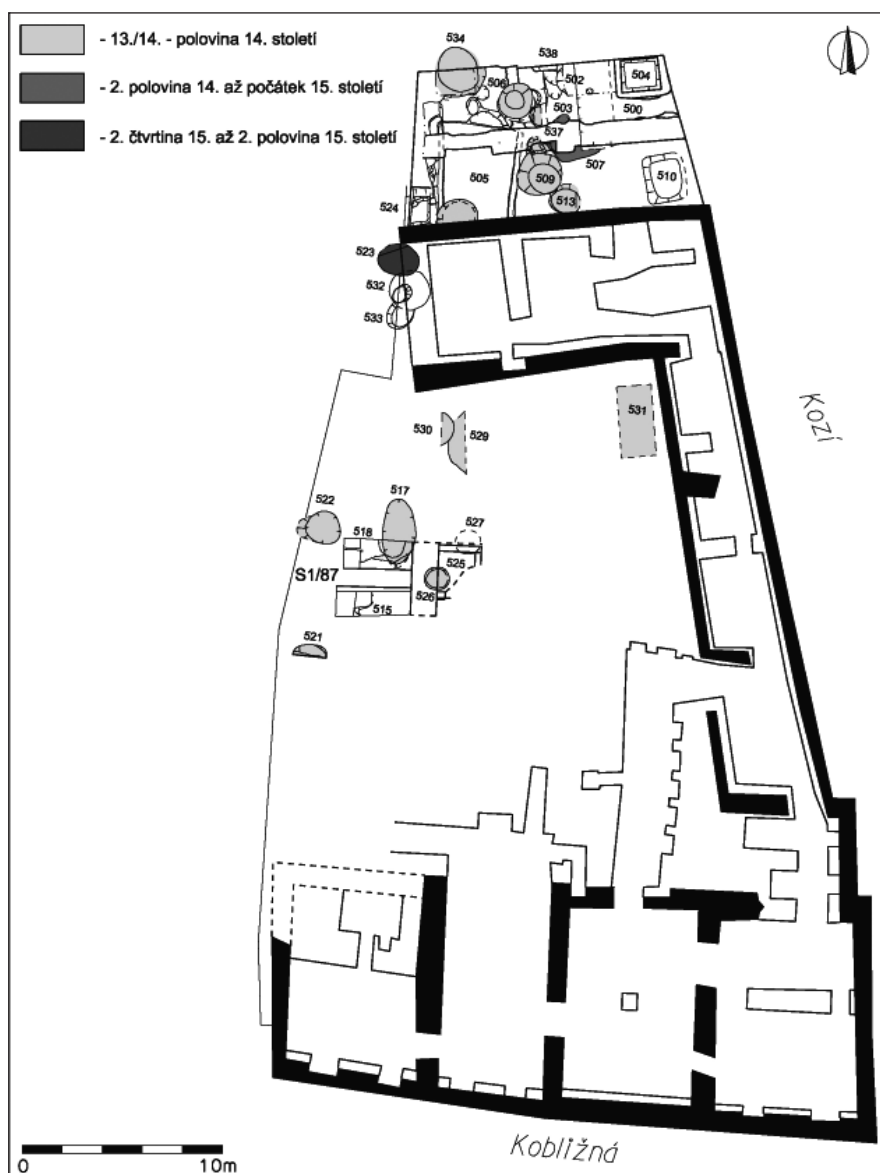
Obr. 46. Osídlení 3. – 6. fáze (14.–15. století). Jen obrysem zachycené objekty č. 504 a 525 náleží 16. až počátku 17. století; č. 532 a 534 nejsou přesně datovány, jsou však starší než jímka č. 523 (2. čtvrtina 15. století).

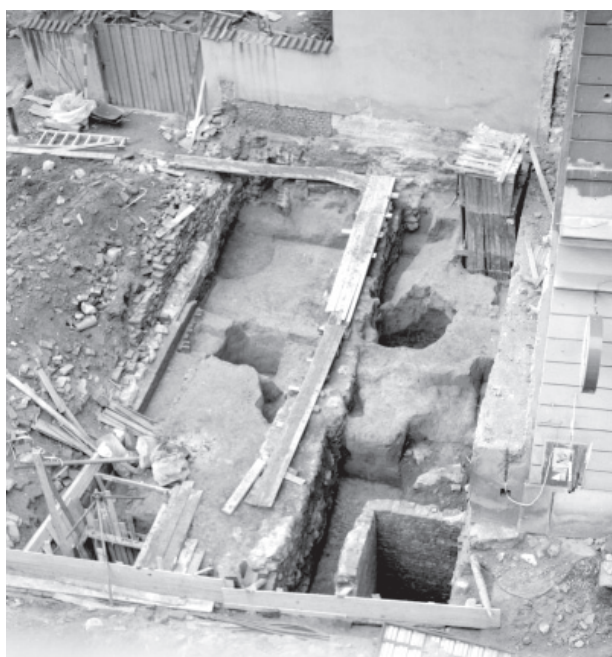
Obr. 48. Brno, Koblížná 3. Pohled shora z V na zahloubené objekty v S části parcely č. 54 (plocha A) v úrovni sprašového podloží.

Fig. 48. Brno, Koblížná Street 3. Pits in northern part of plot No. 54 (area A) in basal loess.

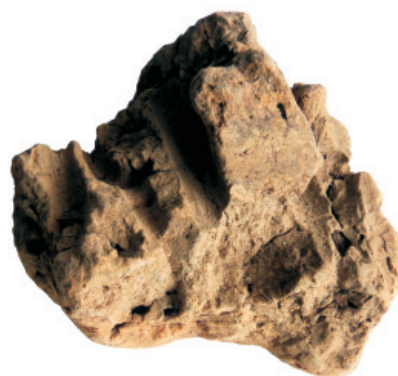
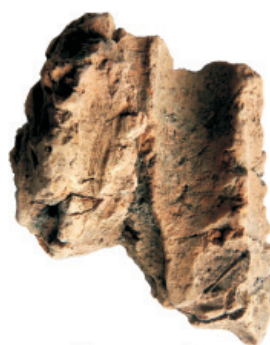
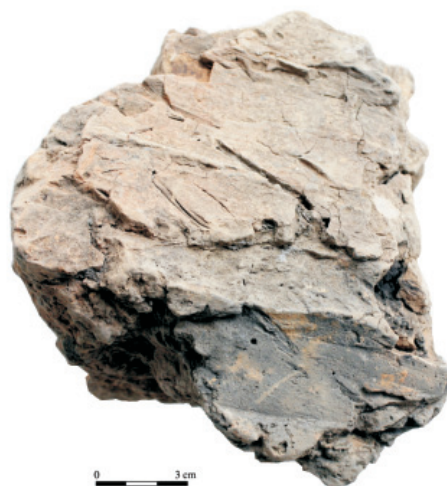
Obr. 49. Brno, Koblížná 3, suterén č. 505. Zlomky mazanice z požárové vrstvy 4. 1 – fragment s otisky hranatého plochého dřeva složité profilace; 2, 3 – zlomky s otisky souběžných prutů či tyčoviny.

Fig. 49. Brno, Koblížná Street 3. Wooden cellar No. 505. Fragments of daub from ashly layer No. 4. 1 – fragment with imprints of a square piece of wood with several surfaces; 2, 3 – fragments with imprints of parallel rods or sticks.

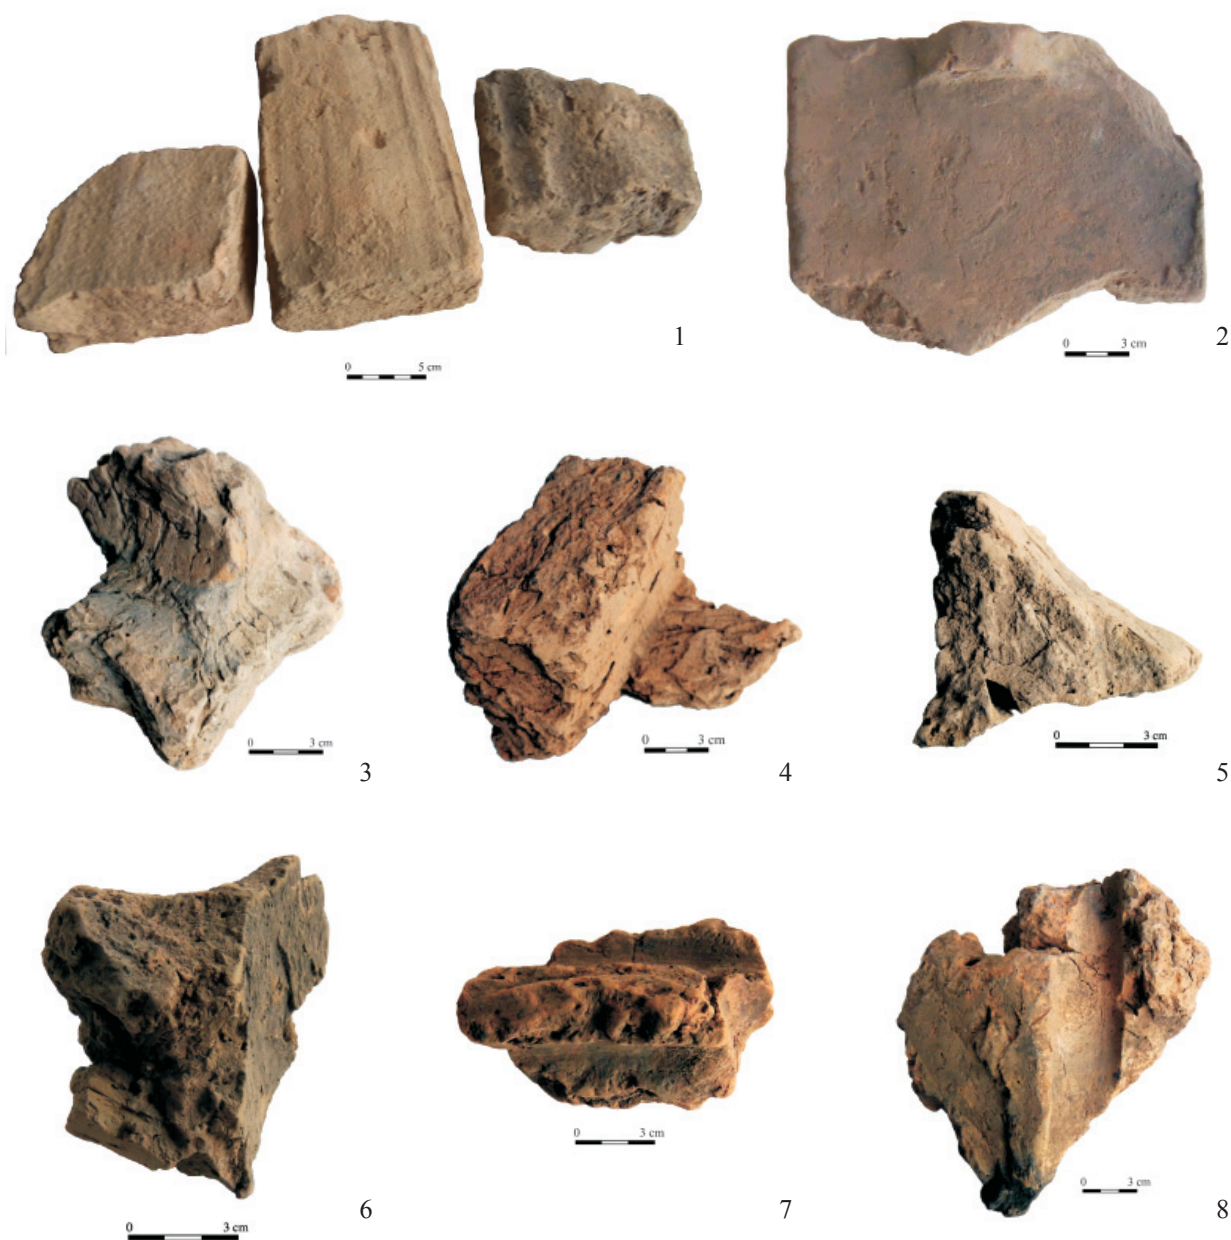
Obr. 50. Stavební materiál z výplně suterénu č. 500; 1 – nízké cihly různých formátů, 2 – část ploché tašky s hákem; 3, 4 fragment mazanice s otisky plochých dřev; 5 – zlomek mazanice s otisky dvou rovnoběžných kulatých tyčí; 6 – zlomek mazanice s otisky dvou sousedních kulatin a dalšího plochého dřeva; 7 – zlomek mazanice s otisky dvou rovnoběžných prutů, třetí orientovaný kolmo na ostatní; 8 – zlomek mazanice s otisky plochého dřeva a prutu.

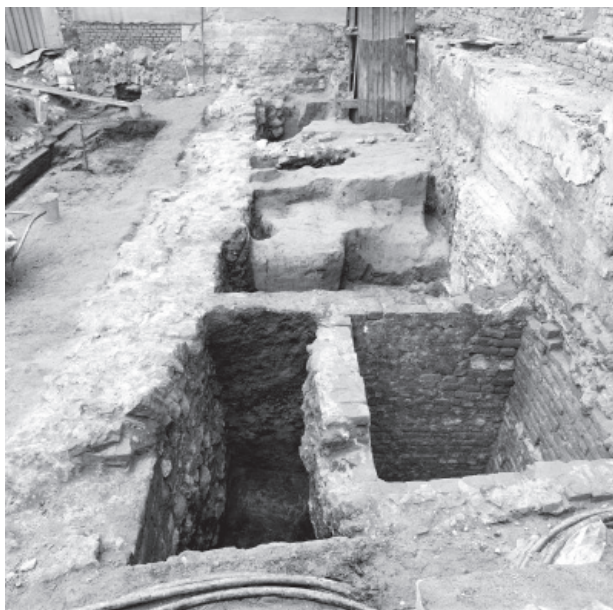
Obr. 51. Brno, Koblížná 3. Šikmý snímek výkopů v S části plochy A, pohled z V (výkopy č. 500, č. 504)

Fig. 51. Brno, Koblížná Street 3. Oblique picture of pits in the northern part of area A, (pits N. 500, 504), looking west.

Patrně *zásobní jámy*, jakési sklípky, vyznačující se různým půdorysem (čtyřúhlý, oválný) a poměrně malou hloubkou asi původně kolem 1,7 m (obr. 51; 56:2; 58:2). Mezi vyhloubením staršího (č. 513) a mladšího (č. 507) byl více než stoletý hiát. I k nim najdeme v Brně analogie, a to v jižní části areálu minoritského kláštera. Jde o jámy č. 515 a 519, které ovšem pocházejí z 2. poloviny 13., nejvýše z počátku 14. století (Procházka, Zůbek 2011, 205). Příslušely k měšťanské zástavbě, která do počátku 14. století uvolnila místo mendikantskému konventu.

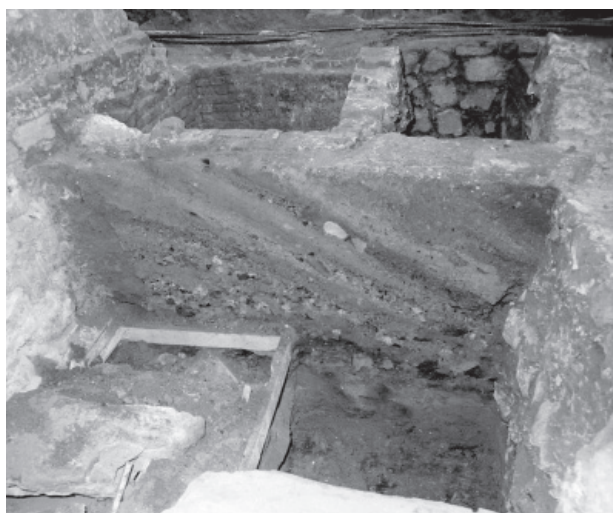
Obr. 53. Brno, Kobližná 3. Pohled z V na řez P4 výplně suterénu č. 500.

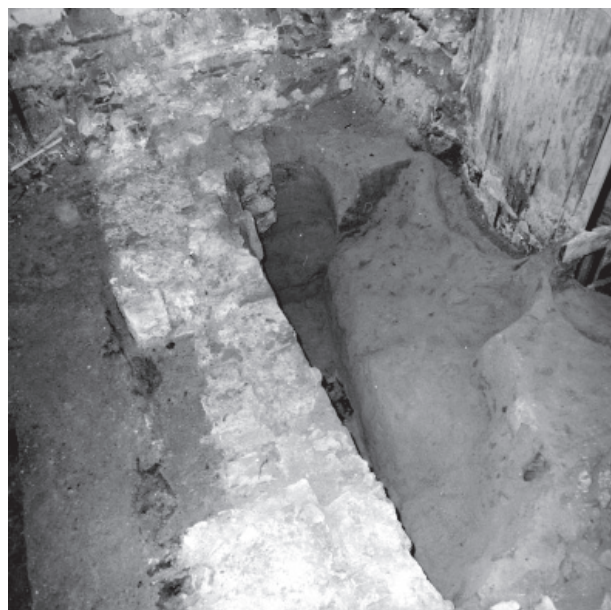
Obr. 54. Brno, Kobližná 3. Pohled z V na vstupní rampu suterénu č. 505 porušenou barokní zdí 901 a jímkou 534.

Fig. 54. Brno, Kobližná Street 3. Entry ramp of wooden cellar No. 505, damaged by Baroque wall and cesspit No. 534.

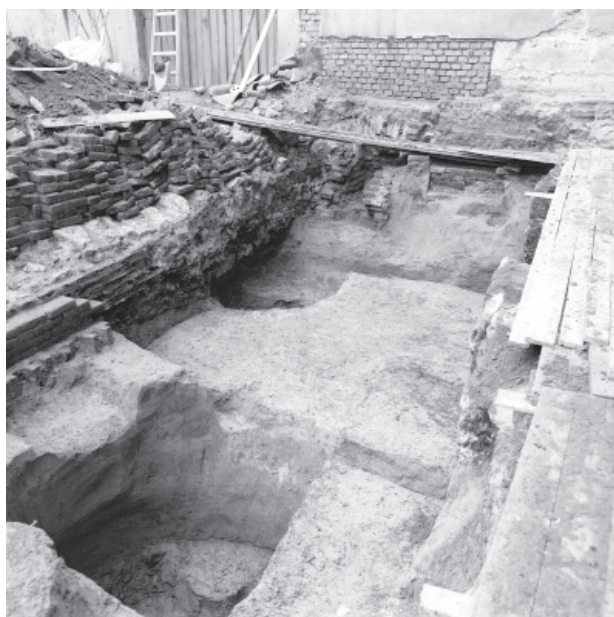
Obr. 55. Brno, Koblížná 3. 1. Pohled ze SV na suterén č. 505 s patrnými základovými žlábkami; v popředí jáma č. 509, vzadu jáma č. 511. 2. Pohled z JV na suterén č. 505, v popředí vpravo jáma č. 509.

Fig. 55. Brno, Koblížná Street 3. 1. Wooden cellar No. 505 with visible foundation furrows; in foreground pit No. 509, behind cesspit No. 511. 2. Wooden cellar No. 505; pit No. 509 is in foreground on the right.

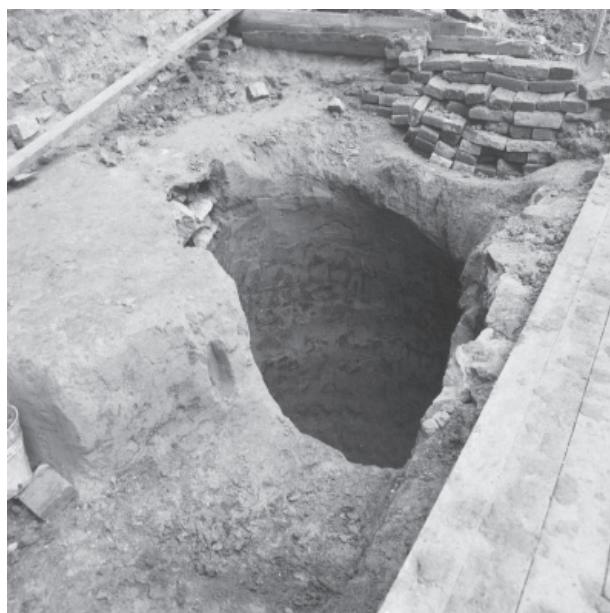
Obr. 57. Brno, Kobližná 3. Pohled z JZ na jámu (obilnici) č. 506.

Fig. 57. Brno, Kobližná Street 3. Storage-pit No. 506, looking northeast.

Obj. č. 6 (506; obr. 47; 48; 56:2; 57)

Charakteristika: jáma ve svrchní úrovni i na dně kruhovitěho půdorysu a hruškovitého profilu se zúženým válcovitým hrdlem. *Rozměry*: průměr 1,8–1,9 m, hl. proti povrchu sprašového podloží 3,3 m. *Výplň*: tmavě hnědá měkká plastická hlína (121). *Stratigrafie*: porušena zdí č. 902. *Interpretace*: obilnice. *Datování*: 1. polovina či kolem poloviny 14. století.

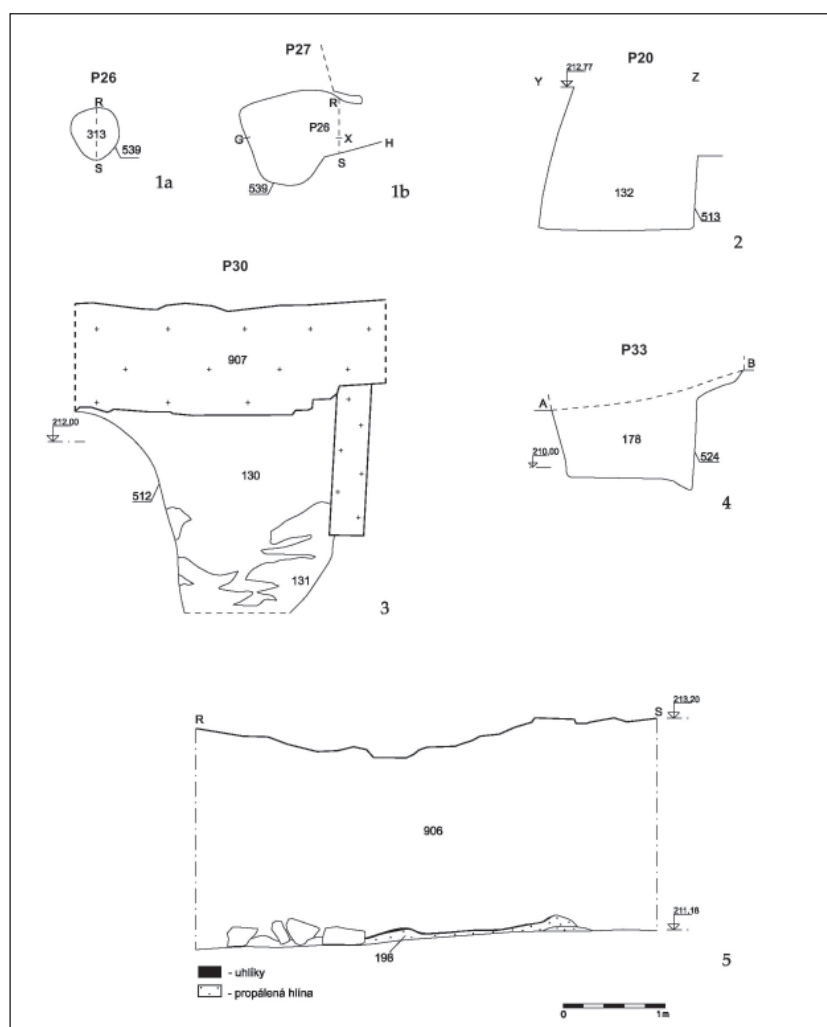
Obr. 58. Brno, Kobližná 3. 1a, b – řezy kanálkem č. 539 (součást zásobní jámy č. 509); 2 – řez jámou č. 513; 3 – řez P 30 jámou č. 512; 4 – řez jámou č. 524; 5 – nárys parcelní zdi č. 906 překrývající podlahu suterénu č. 500 (198 – drť vypálené mazanice s popelem uhlíky).

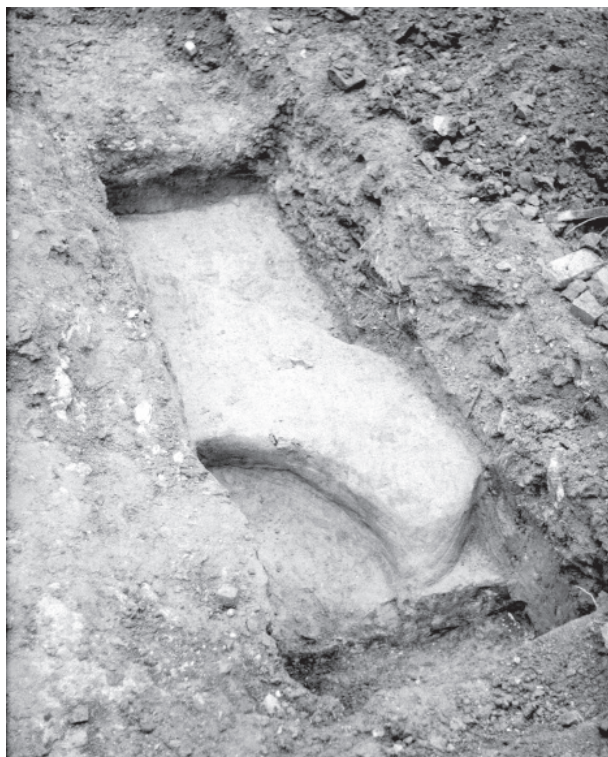
Obr. 60. Brno, Kobližná 3. Pohled ze SZ na jámu č. 515 v úrovni sprašového podloží.

Fig. 60. Brno, Kobližná Street 3. Pit No. 515 at the level of the underlying loess, looking southeast.

Objekt č. 15 (515; sonda III/87; obr. 59:1–3; 60)

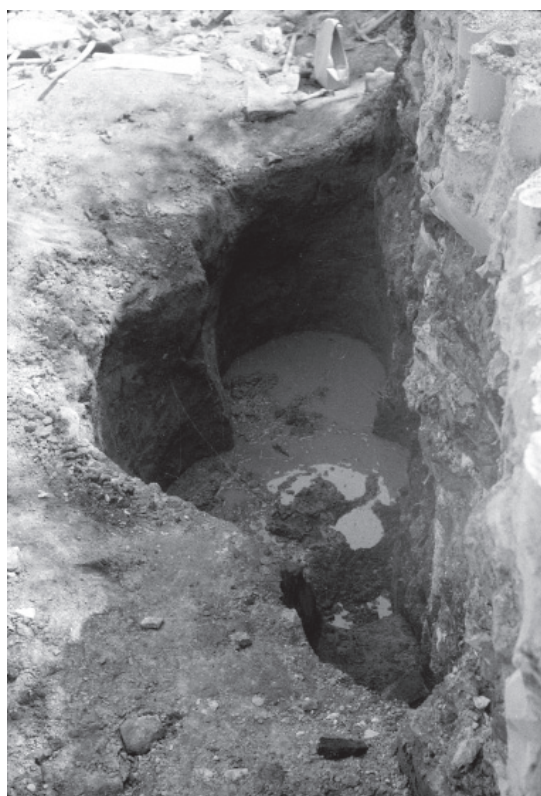
Obr. 62. Brno, Koblížná 3. Pohled ze S na skupinu jímek č. 523, 532, 533.

Fig. 62. Brno, Koblížná Street 3. View from north of a group of cesspits No. 523, 532, 533.

Charakteristika: objekty 23a-c (523, 532, 533) představují trojici jímek, prostorově těsně souvisejících. Byly zachyceny až v těžbou snížené úrovni asi 2 m pod dnešním povrchem (210,57–210,70 m). Všechny tři výkopy překrýval soubor šedých vrstev jílovité hlíny (173, 177). Půdorys válcovitého objektu 523 měl charakter elipsy, dno se mírně svažovalo. *Rozměry*: delší osa 1,2 m, původní hloubka nejvýše 3,5 m. *Výplň*: ulehlá až tuhá rašelina s četným sídlištním odpadem (170). *Stratigrafie*: jímka č. 523 porušovala objekt č. 532, vzájemný vztah jímek č. 532 a č. 533 bylo vzhledem k velmi blízkému charakteru výplně obtížné jednoznačně určit, nicméně prostorové narušení stojí mimo jakoukoliv pochybnost. *Interpretace*: jímka. *Datování*: 2. čtvrtina 15. století.

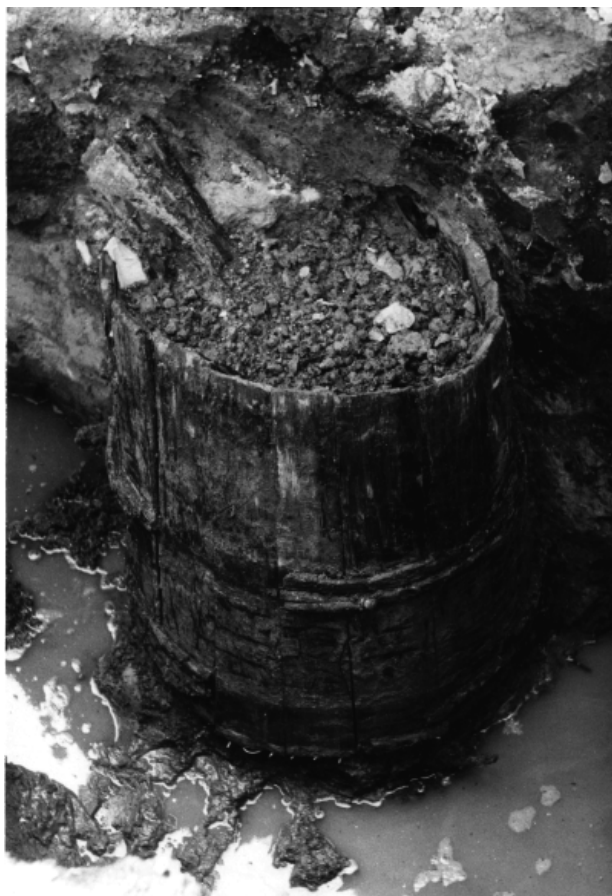
Obr. 63. Brno, Kobližná 3. Pohled ze SV na kád' v jímnice č. 523.

Fig. 63. Brno, Kobližná Street 3. Tub in cesspit No. 523, looking northwest.

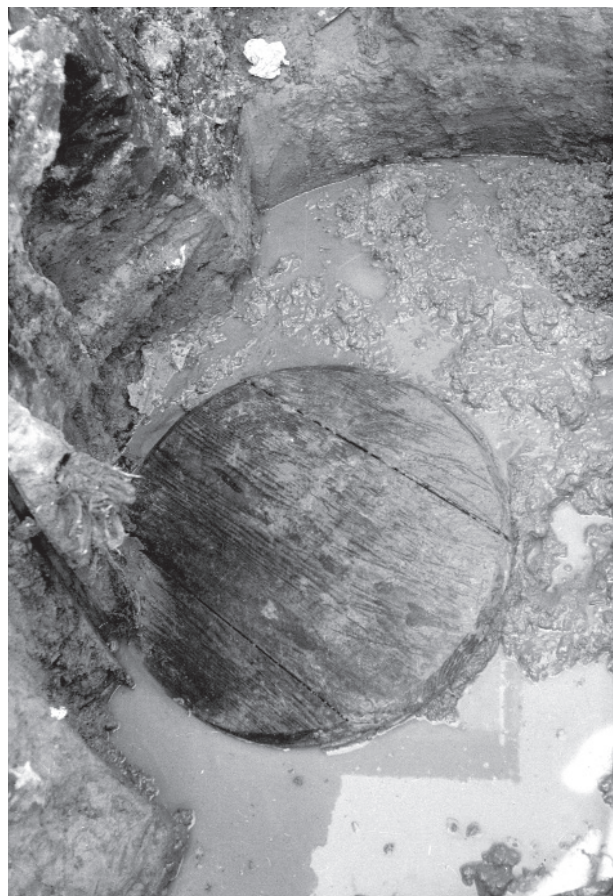
Obr. 64. Brno, Kobližná 3. Pohled ze SV na dno kádě v jímnice č. 532.

Fig. 64. Brno, Kobližná Street 3. Bottom of tub in cesspit No. 523, looking northwest.

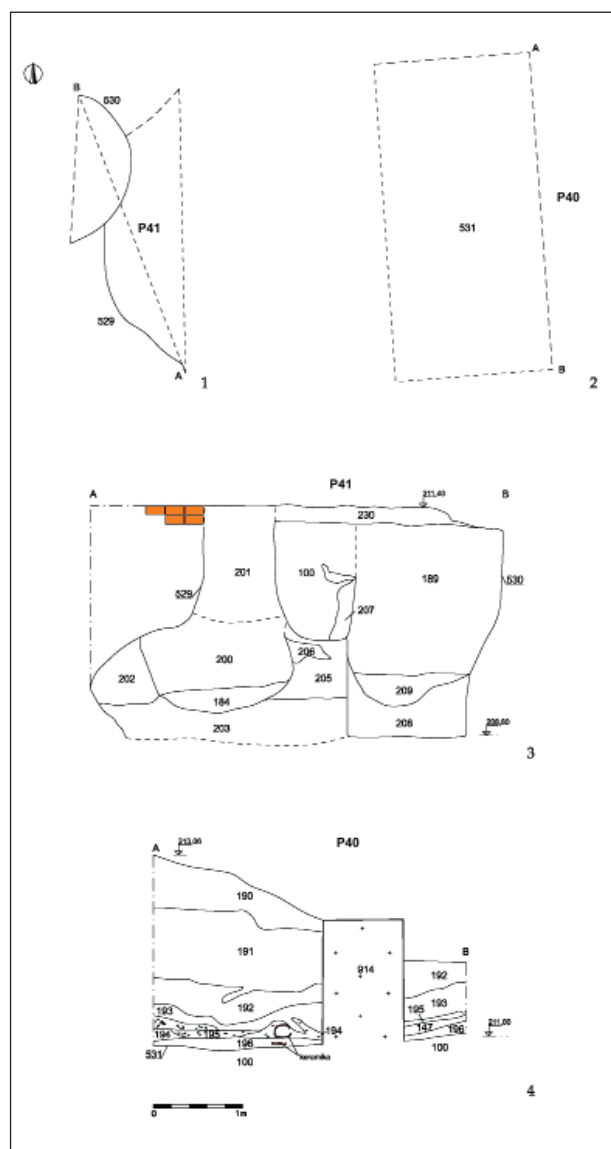
Obr. 65. Brno, Kobližná 3. 1 – jímky č. 529, 530; 2 – půdorys fragmentu suterénu No. 531; 3 – řez částmi jímek č. 529, 530; 4 – řez výplně fragmentu suterénu č. 531.

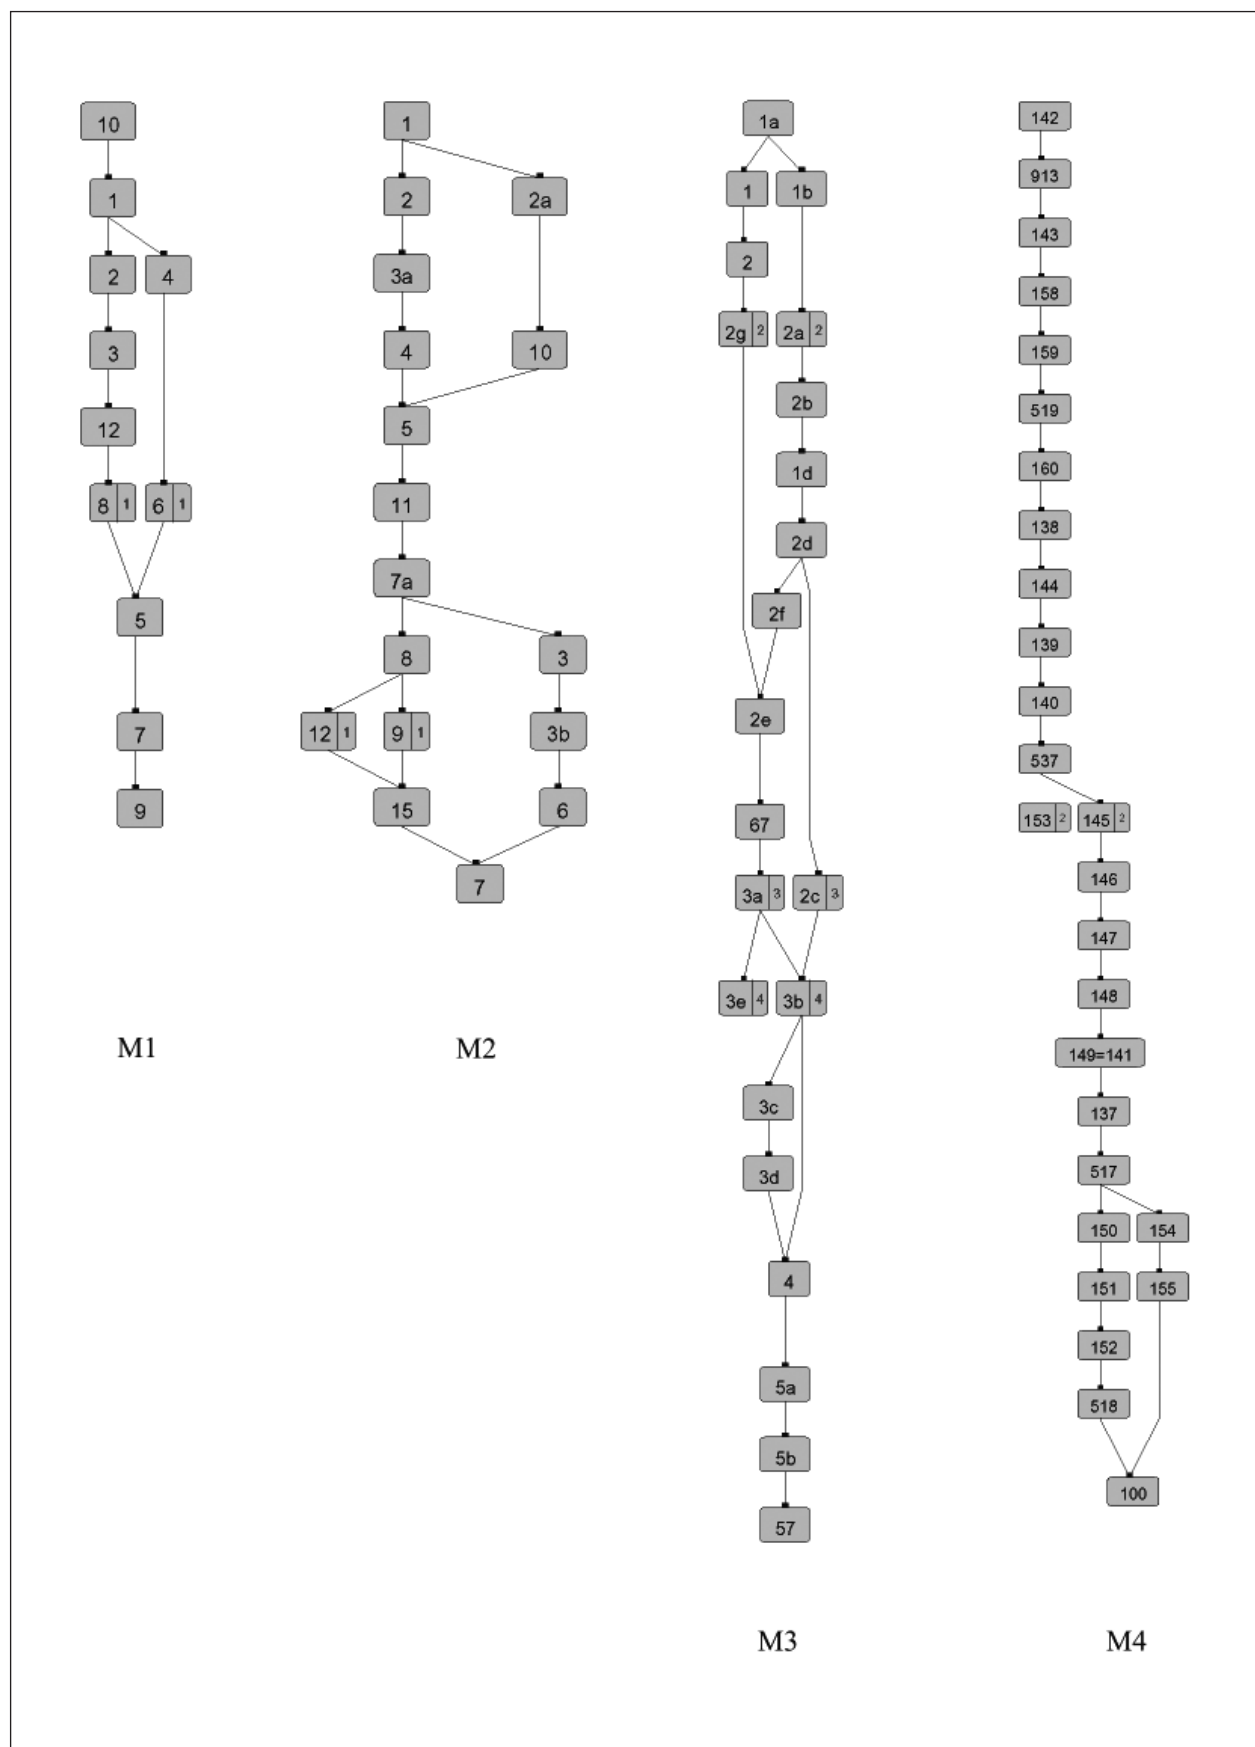
Obr. 66. Stratigrafické matice. M1 – M3 Dominikánská ulice, M4 – Koblížná 3. M1: profil P3/V –VI; M2 – profil P4 /A–B; M3 – P34, 35; M4 – sonda 1/87, profil P35.
