PŘEHLED VÝZKUMŮ

45

BRNO 2004

STŘEDOVĚK A NOVOVĚK

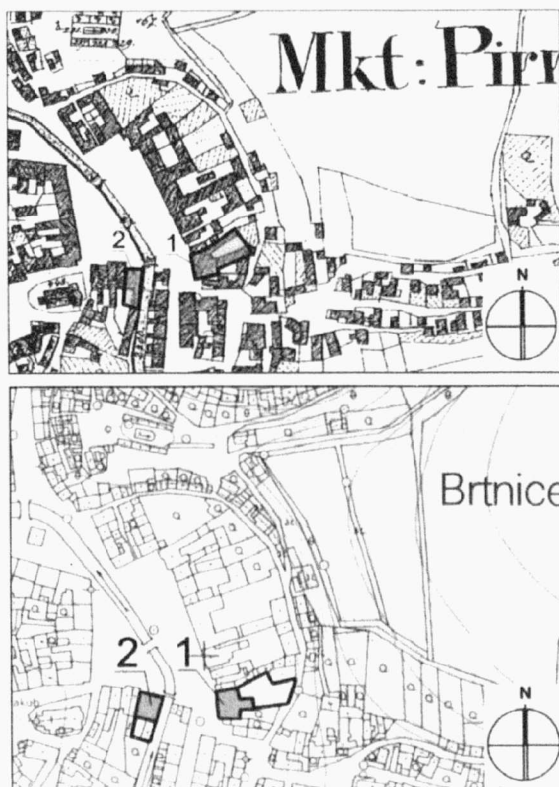
Obr. 2. Brtnice. Poloha zkoumaných parcel č. 2063/1 (2), 5 (1) na mapě stabilního katastru z 1. pol. 19. století (nahore) a současné odvozené mapě 1:5 000 (dole). Brtnice. Lage der erforschten Parzellen Nr. 2063/1 (2), 5 (1) auf dem Urkatasterplan und der gleichzeitigen Landkarte 1:5 000.

tě domů na náměstí (obr. 2:2), v bezprostřední blízkosti toku Brtničky. Nejstarší zmínka se váže k roku 1570, kdy dům vlastnil měšťan Jan Kyselík. Radnice, poprvé zde přímo uvedená r. 1585, stála na místě dvou středověkých parcel. Roku 1657 vyhořela, v letech 1778-1779 proběhla oprava střechy. Další

V současné době je k dispozici vypracovaný nedestruktivní stavebně-historický průzkum (Ambroz 1996). Nejstarší v hmotě domu rozpoznatelná stavební fáze náleží pozdní gotice. Z této doby zůstala zachována zaklenutá komora, středová zeď a gotický portálek v zadní části průjezdu. Zřejmě počátkem 17. století došlo k renesanční přestavbě a rozšíření domu. Roku 1760 byl dům poškozen požárem. V této souvislosti došlo k další, rozsáhlé rekonstrukci. Před rokem 1911 dům prošel rekonstrukcí podle návrhů J. Hoffmanna (Ambroz 1996). Lokalita se nachází v jihovýchodním rohu náměstí Svobody (obr. 2:1), mírně se sklánějícím k jihovýchodu, přibližně 515 m n. m.

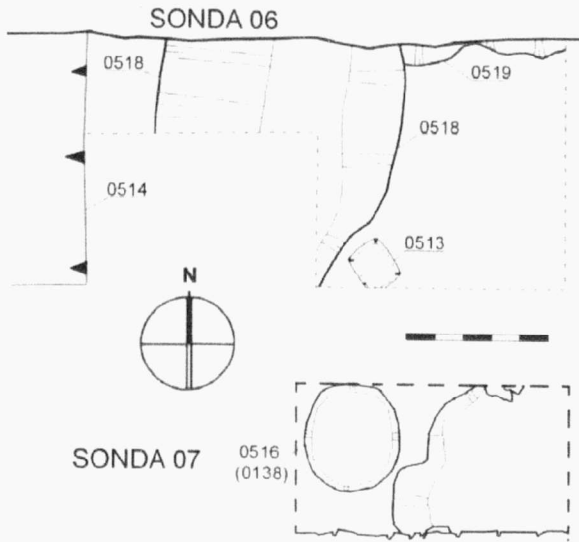
Obr. 5. Brtnice. Radnice. Půdorys sond v místnosti 02.
Brtnice. Das Rathaus. Grundriß der Sondage im Raum 01.

V místnosti 02 byla po odstranění podlahy objevena zídka, která původně dělila dnešní jednu místnost na dvě menší. V místnosti byly vytyčeny dvě sondy (obr. 5). Zídku (k. 0900)

klademe do vrcholného novověku, nejspíš až do 20. let 19. století, kdy radnice prošla rozsáhlými stavebními úpravami (Ambroz 2000, 39). Zídka narušovala jiné, vrcholně středověké, popř. novověké kontexty. V jižní části sondy byla zachycena kamenná destrukce k. 0128, která obsahovala kusy mazanice a zlomky keramiky. Destrukce překrývala vrcholně středověký kontext k. 0123, do kterého byla zahloubena kúlová jáma k. 0513. Jáma byla zahloubena ještě minimálně 0,6 m do rostlého podloží. Na půdorysu měla zhruba čtvercový půdorys a rozměry stran cca 0,3 x 0,3 m. Po odstranění vrstev dorovnávacího charakteru bylo dosaženo podloží, do kterého byl zahlouben žlábek 0518.

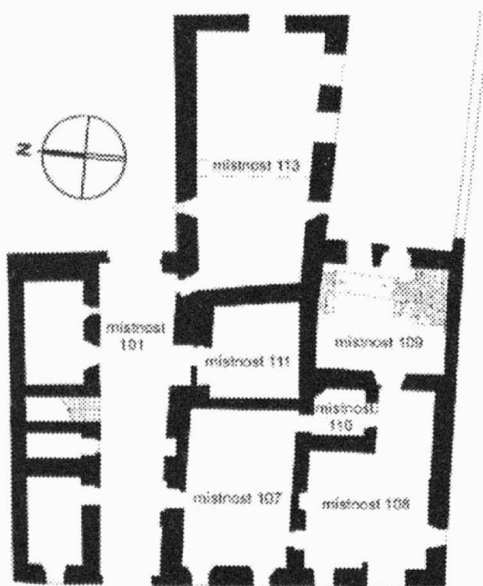
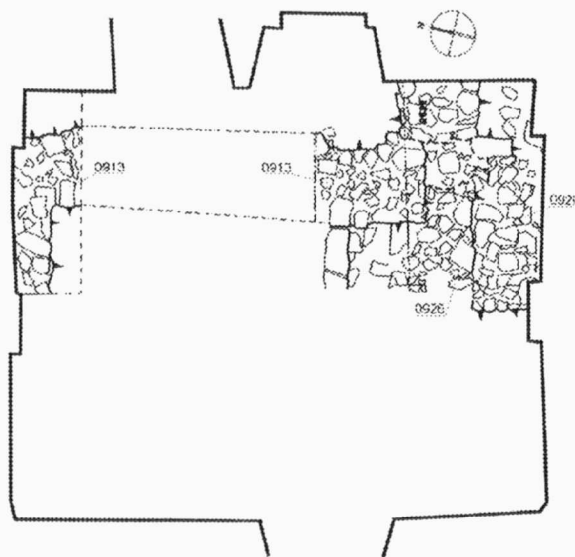
Obr. 6. Brtnice. Hoffmannův dům. Nahoře půdorys přizemí s vyznačením sondy v místnosti 109, dole zdívka v místnosti 109.

Postup výzkumných záchranných prací se přímo odvíjel od postupu prací stavebních. V první etapě proběhly dokumentační práce v interiérech domu, zejména v přízemí (obr. 6). V druhé etapě se záchranná činnost soustředila zejména na prostor dvorního traktu. Ve všech místnostech přízemí byly po snížení podlah zaznamenány navážkové vrstvy, obecně datovatelné do vrcholného novověku. V místnostech 107 a 113 byla pod navážkami dokumentována starší kamenná dláždění, také z novověkého stáří.

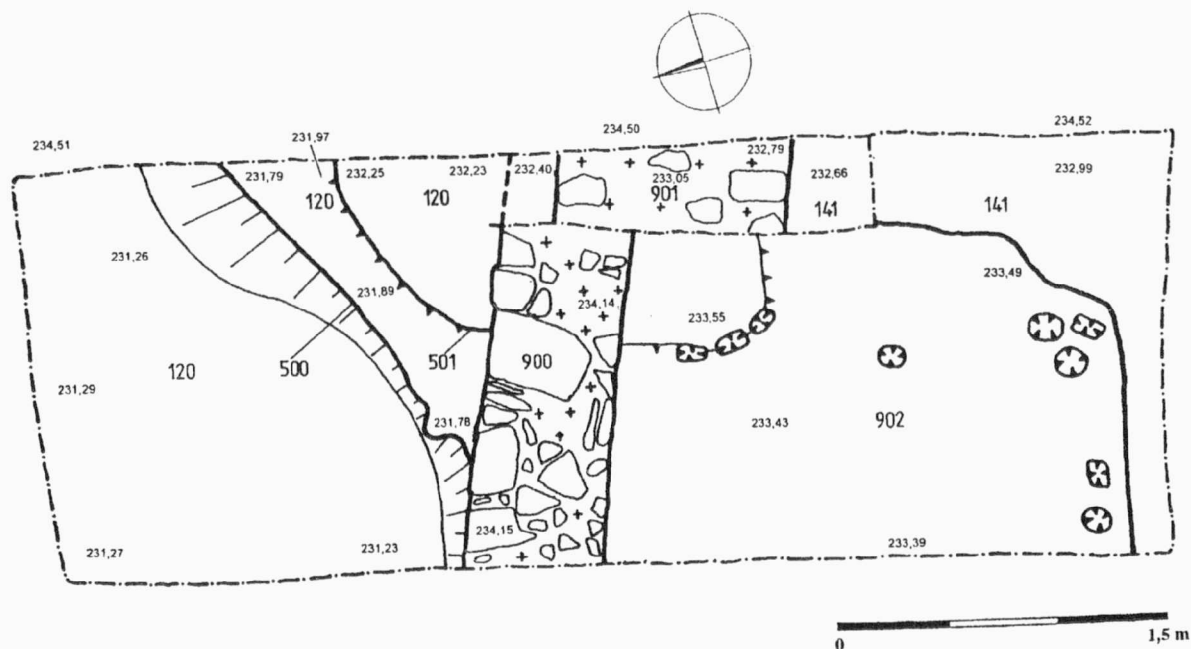
Obr. 11. Litovel, nám. Svobody, sonda S7/03. Půdorys sondy s průběhem ohradních zdí hřbitova 900 a 901. Základy zvonice z 1. poloviny 16. století a objektu z doby lokace města (k. 500). Kresba K. Faltýnek.

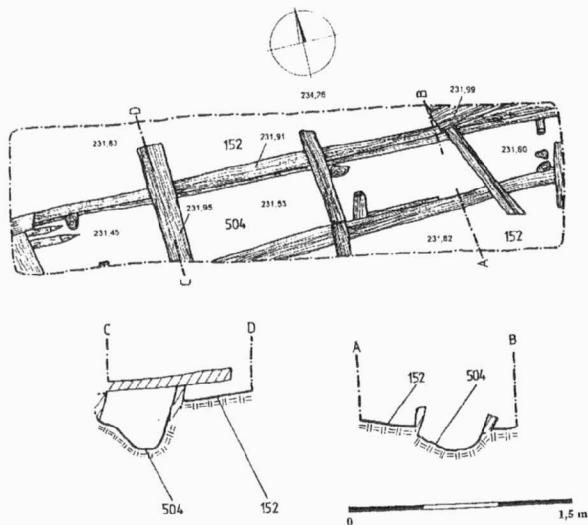
Obr. 12. Litovel, nám. Přemysla Otakara, S10/03. Dřevěný odvodňovací kanál z druhé poloviny 13. století. Kresba K. Faltýnek. Abwässerungskanal aus der 2. Hälfte des 13. Jahrhunderts.

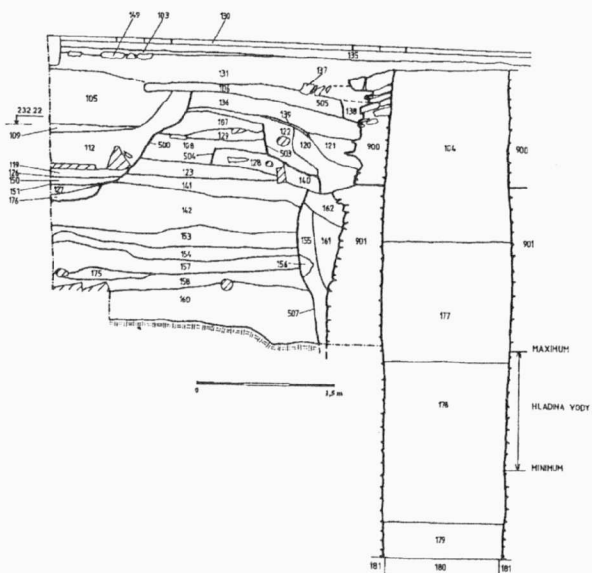
Obr. 13. Litovel, Boskovicova ulice, sonda S19/03. Profil P1 a řez studnou ze 14. století. Kresba K. Faltýnek. Sondage S19/03. Schnitt P1 und Profil des Brun- nens aus dem 14. Jahrhundert.

Sonda S19/03 (5,2 × 1,2 m) byla položena na Boskovicevě ulici při nároží s Havlíčkovou ulicí. Geologické podloží leželo 3,2 m pod současným povrchem. Do podloží byl 0,5 m zahlouben výkop 508 ve směru sever-jih o šířce 0,8 m a sledované délce 3 m. Pravděpodobně se jednalo o součást odvodňovacího systému při lokaci města. Organogenní odpadní souvrství o mocnosti 2,5 m, zpevňované štěty, se utvářelo ve 2. polovině 13.-15. století; v severní části bylo porušeno raně novověkou jámou 500. V jižní partii sondy byla objevena kamenná studna 901 z 2. poloviny 14. století s výkopem 507 (obr. 13). Její nadzemní partie byly původně asi dřevěné, ale po nárůstu okolního terénu byla studna v 15. století nadstavěna méně kvalitním kamenným pláštěm 900 s výkopem 503. Po vytyčení zásypu studny bylo jejího dna s dubovým věncem dosaženo v hloubce 5,6 m. Vnitřní průměr šachty dosáhl nejvýše 1,45 m. Charakter a výplň zásypu svědčily, že studna

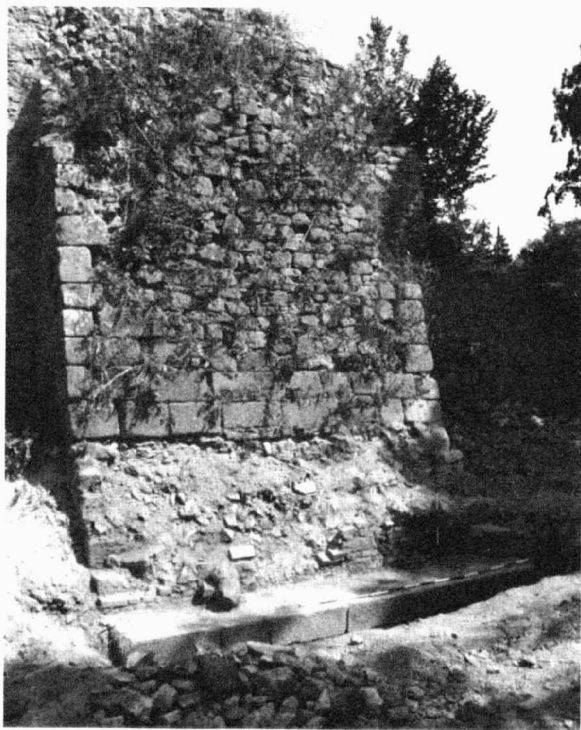
Obr. 19. Hrad Lukov – nově objevená hranolová stavba pod základy barokního pilíře v západním parkánu.

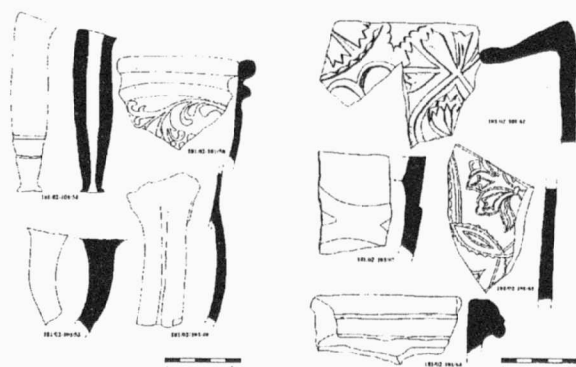
Obr. 22. Výběr nálezu kachlů ve trati Na Kapli na katastru Napajedel.
Napajedly – Na Kapli. Auswahl der Kachelfunde.

Při realizaci stavebních úprav levého břehu řeky Moravy na katastru Napajedel v rámci protipovodňových opatření byly v prostoru lokality „Na Kapli“ zjištěny pozůstatky starší zástavby, datovatelné do období pozdního středověku. Lokalita je situována na ZM 1 : 10 000, č. l. 25-33-03, od Z s. č. 321 a 331 mm, od J s. č. 138 a 145 mm západně od samotného centra města. Podle starších vyobrazení byl v těchto místech původně ostrov s údajným kostelíkem neznámého zasvěcení a do těchto míst byla na základě předchozích průzkumů také kladena napajedelská tvrz, připomínaná v písemných pramenech po polovině 14. století. Při severozápadním okraji lokality bylo při celkovém snižování terénu v srpnu 2003 zachyceno základové zdivo z lomového kamene, spojené vápennou maltou, o celkové délce téměř 14 m (šířka zdiva nebyla zjištěna). V těsné blízkosti byly odkryty pozůstatky valeně zaklenutého zděného suterénu o zjiitelné délce až 8 m, dochovaného až do výšky kolem 2 m (dochovala se jen jeho jižní část, severní byla zničena již při předchozích úpravách koryta řeky Moravy). Ze zásypu suterénu se podařilo získat kolekci keramických nálezu – jedná se o běžnou kuchyňskou keramiku (mísy, talíře, rendlíky, apod.) a také zlomky čelních vyhrívacích stěn komorových kachlů, zdobených rostlinným a geometrickým dekorem. Nejstarší nálezy keramiky lze datovat ještě na přelom 15. a 16. století, nejmladší pak až na samotný konec 18. století. Pozůstatky odkryté zástavby se nacházely na centrálním pahorku jádra sledované lokality o rozměrech ca 33 x 21 m a lze tak oprávněně předpokládat, že se tedy podařilo v tomto prostoru zachytit zbytky stavby případného nástupce původního středověkého sídla v Napajedlích, patrného jako v podstatě snad ještě jako renesanční budova na vyobrazení města Napajedel z roku 1719.

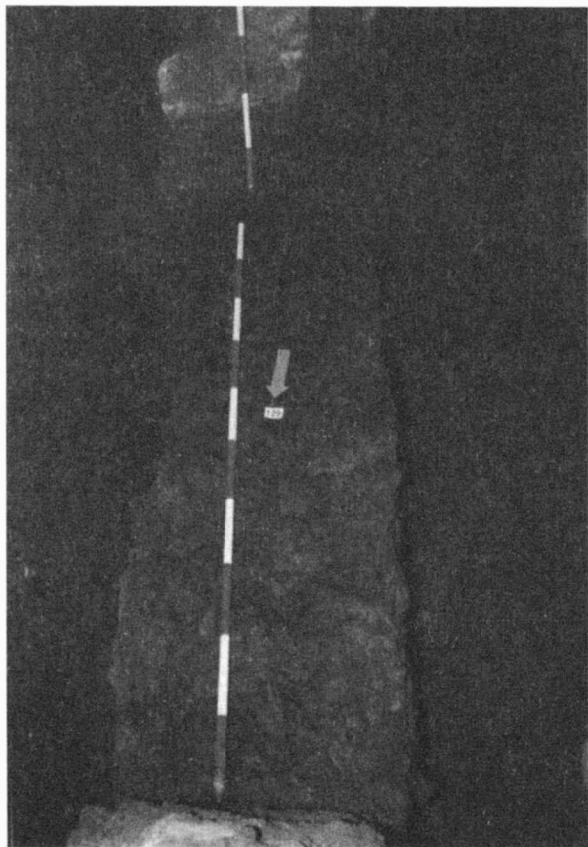
Obr. 26 Olomouc – ul. 8. května č. a. 25. Dochované torzo hrubé štětové dlažby z 1. pol. 14. stol. ve střední části lokality. Pohled od severu.

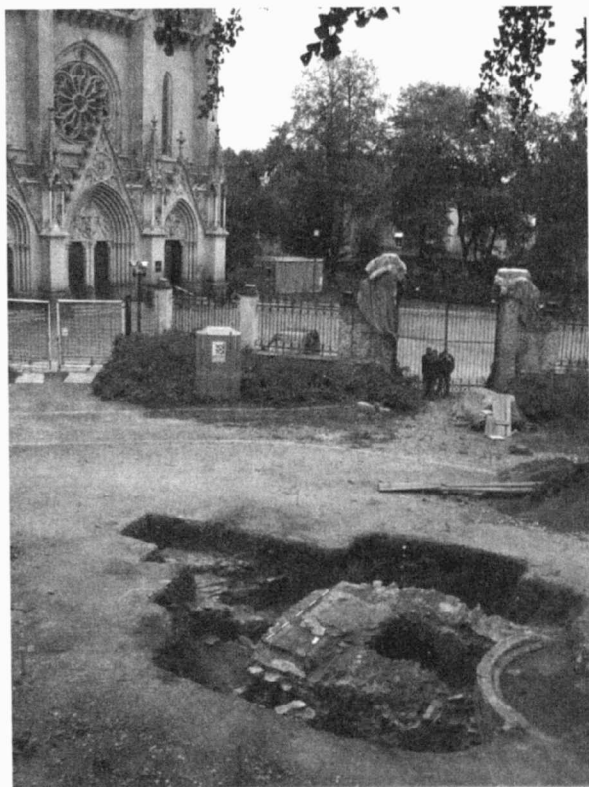
Obr. 28. Olomouc, Václavské nám. 5, čestné nádvoří, celkový pohled od SZ na odkryté ústí studny s cihlovou nástavbou, foto R. Zatloukal.
Gesamtansicht vom Nordwesten auf den freigelegten Oberteil des Brunnens.

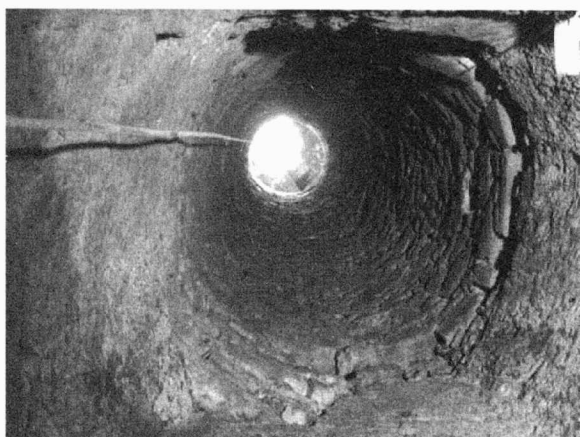
Obr. 30. Olomouc, Václavské nám. 5, čestné nádvoří, pohled ze dna studny s patrným přechodem kamenného roubení do skalního podloží, foto R. Zatloukal.

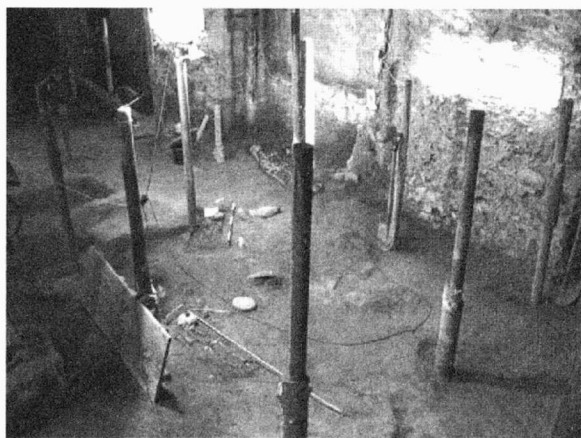
Obr. 31. Olomouc, Václavské nám. 5, plocha D 4 – kočárovny, celkový pohled od JV na část kostrového pohřebiště, foto R. Zatloukal.
Gesamtansicht vom Südosten auf den freigelegten Teil des Skelettgräberfeldes.

V místnostech 040 a 043 byly středověké vrstvy odebrány již v minulém roce, takže se odebíral přibližně 1,20 m silný horizont ze starší doby bronzové, kultura věteřovská. Zde se podařilo vypreparovat 8-10 kostrových hrobů (obr. 31). Nalezené kosterní pozůstatky patřily 2 dospělým a 6-8 dětem. V případě dospělých jedinců se jednalo o kostru muže ve věku 30-40 (popř. 30-45) let (k. 348) a kostru ženy ve věku 20-25 let (k. 358). Dětem náleželo 5 celistvějších kostí ve věku 0-3 měsíce (k. 328), 3-9 měsíců (k. 331), 0,5-1 rok (k. 326) a dvakrát 1,5-2 roky (k. 370 a 372). Dále soubor obsahoval fragmenty kostry dítěte ve věku 0-6 měsíců, nártní kůstku dítěte ve věku 8-15 let a zub nedospělého ve věku 12-18 let. Skelety byly uloženy na zádech, ruce jsou zpravidla složeny v klín. Jeden dospělý jedinec byl prokazatelně uložen v dřevěné rakvi. Pouze dva dětské hroby měly milodary (jedna bronzová jehlice a několik kroužků z barevného kovu). V zásypech hrobů se nacházelo množství dobře datovatelné keramiky (věteřovská kultura). Podle nálezů četných kamenných substrukcí je pravděpodobné, že hroby nejmladších dětí a jednoho dospělého (ve vzájemné superpozici) byly původně uloženy do pohřební mohyly, jejíž plášť byl zpevněn kameny. Zdánlivě jednoduchá situace s datováním hrobů ale nebude tak jednoznačná, jak se na první pohled může zdát. Pohřební ritus se zcela vymyká věteřovské kultuře a spadá do středověkého období, pro které nám chybí více materiálních důkazů. Stratigraficky je pohřebiště starší než výše zmíněné opevnění, neboť část hrobů leží přímo pod hradbou, část vybíhá do předpolí fortifikace. Zde se také nacházel jeden dětský hrob se stříbrnými náušnicemi a cca 2 m od něj byla na povrchu podloží uložena středohradištní železná hřivna. V této fázi výzkumu nelze než konstatovat, že dokud materiál nebude řádně laboratorně ošetřen, nemůže být vyčtena jednoznačná interpretace nálezů. Postup kabinetního zpracování je však v přímé úměře personálním zabezpečením a možnostem pracoviště.

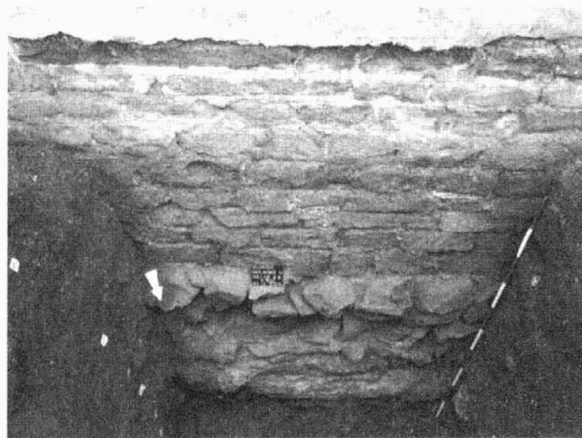
Obr. 32. Olomouc, Václavské nám. 5, pohled od J na fundament románské hradby založený na skalním podloží, foto R. Zatloukal.
Ansicht des Fundaments der romanischen Wehrmauer.

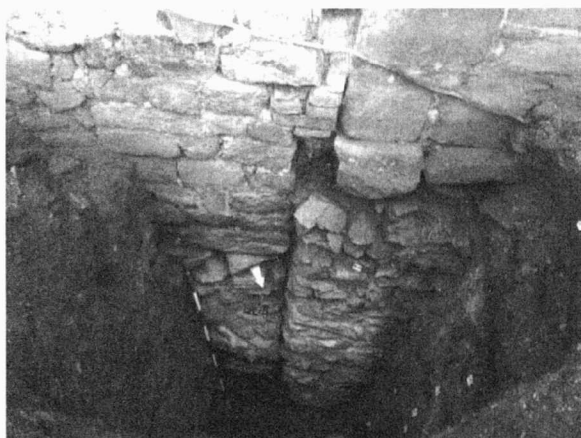
Obr. 33. Olomouc, Václavské nám. 5, pohled od J na základy románské hradby (vlevo) a biskupského paláce, foto R. Zatloukal.
Fundamente der romanischen Wehrmauer und des Bischofspalastes.

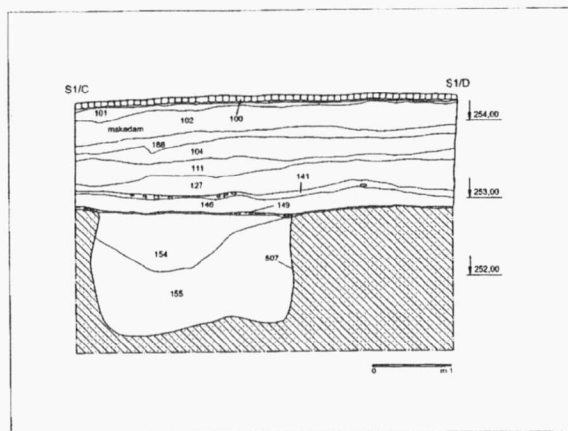
Obr. 35. Opava, Dolní náměstí 2003. Sonda S1. Profil středověkým a novověkým souvrstvím se zahloubeným objektem k. 507. Dolní Platz. Schnitt durch die mittelalterliche und neuzeitliche Schichtenabfolge mit der Grube 507.

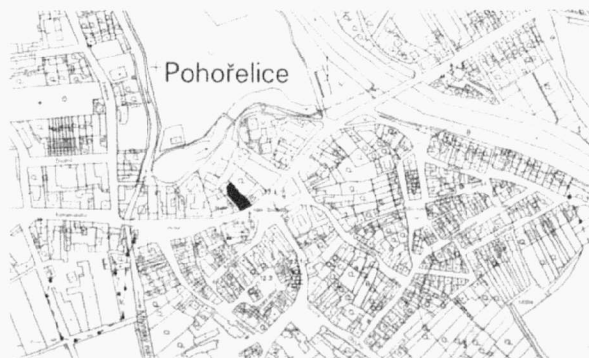
Obr. 44. Pohořelice, Horní náměstí, zkoumaná plocha.
Horní Platz. Grabungsfläche.

Zkoumaná parcela se nachází na severní straně Horního náměstí, poblíž budovy fary. Výkopy základů byly dokumentovány čtyřmi dílčími řezy (P1-P4). Zachyceny byly zděné konstrukce, komunikační horizonty a zahloubené objekty náležející období středověku a novověku (Holub – Merta – Zúbek 2003). V současné době je výzkum ve fázi zpracování.

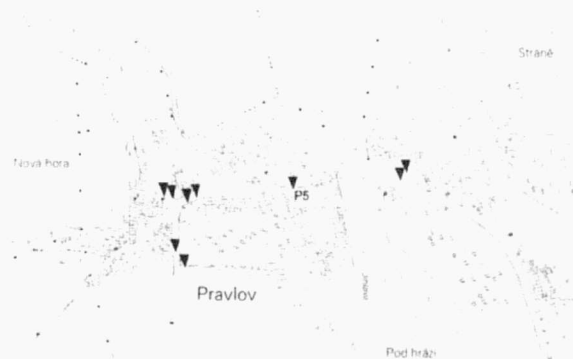
Obr. 46. Pravlov, poloha dokumentovaných profilů.
Lage der dokumentierten Profile.

Dohled byl realizován systémem dokumentace dílčích profilů cca 1,5 m hlubokých výkopů pro vodovodní potrubí. V historickém jádru obce nebyla v žádném z dokumentovaných řezů

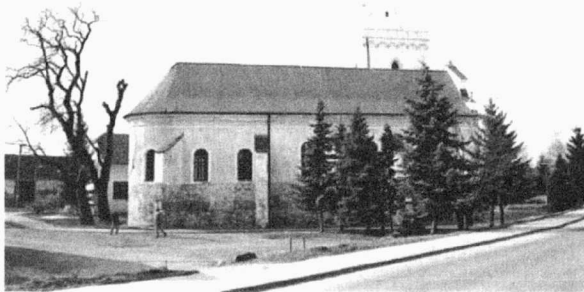
Obr. 48. Pravlov – kostel.
Pravlov – Kirche.

V rámci akce bylo také dokumentováno obnažené zdivo místního kostela. Lze rozlišit minimálně tři středověké fáze jeho výstavby. Bylo také možné sledovat barokní zvýšení lodi kostela a opěrných pilířů; tuto událost můžeme spojit s výše zmíněným nárůstem terénu. Také parapety barokních oken jsou položeny o 2 metry výše než parapety oken gotických (Holub-Kolařík – Peška 2003). Akce je v současné době ve fázi zpracování.

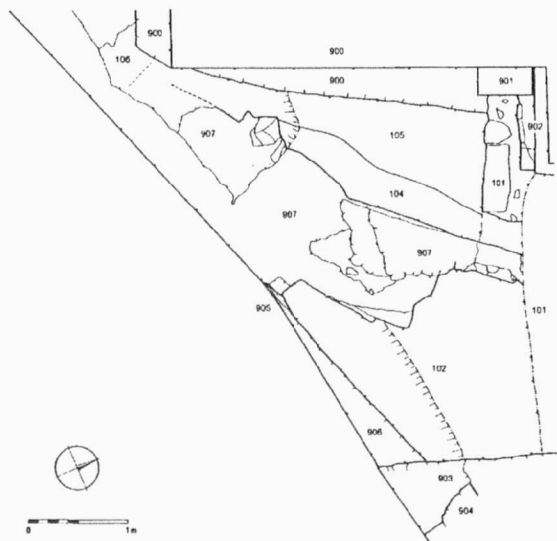
Obr. 51. Šternberk, hrad, terasa pod kaplí. Celková situace plochy zkoumané v r. 2003; 900 = hradní kaple, 901, 902 = pilíře kaple, 903 = parkánová hradba, 904 = recentní odvlhčovací zídka, 905, 906 = předzáklad a zdivo severního křídla předhradí, 907 = nově odkryté lomové zdivo; 106 = skalní podloží.

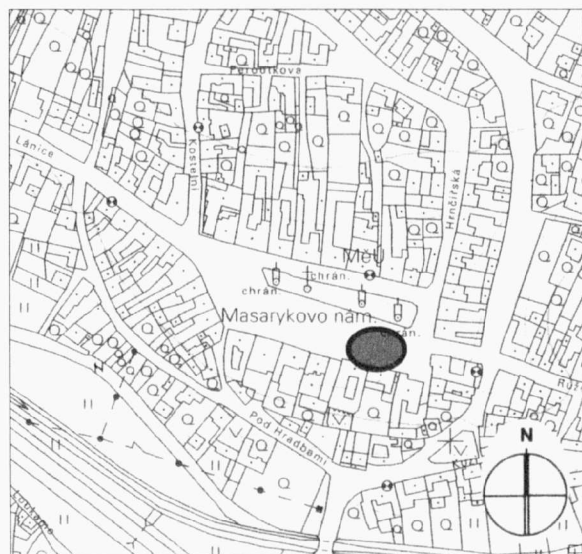
Obr. 52. Velká Bíteš. Poloha výzkumu v rámci Masarykova náměstí.

Velká Bíteš. Die Lage der Ausgrabung im Areal des Masaryk Platzes.

Na stěnách jámy byly zdokumentovány situace antropogenního původu (výkopy a uloženy). Nejstarší situaci představovaly do podloží zahloubené výkopy 0500, 0501 a 0505. Obsahovaly velké množství přepálené mazanice, čímž se jejich výplně výrazně odlišovaly od ostatních uloženin na lokalitě. Protože se vzorkováním nepodařilo získat datovací materiál,

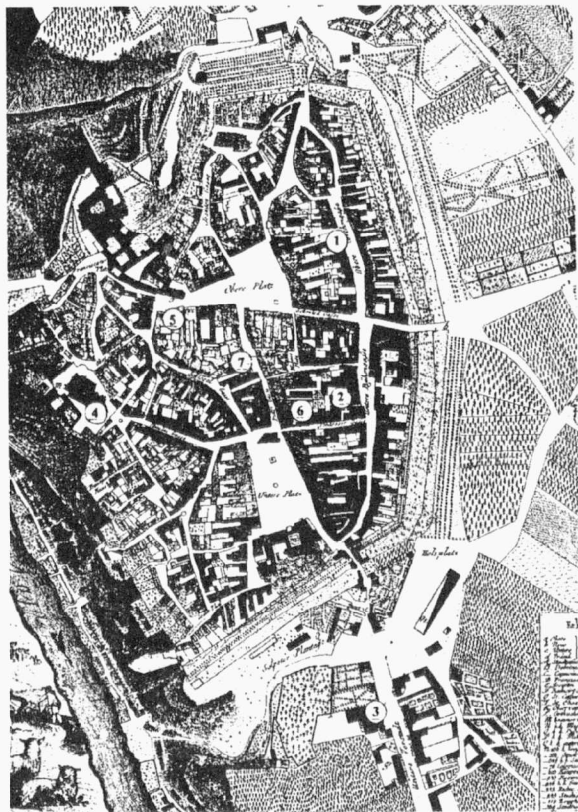
Obr. 53. Znojmo. Výřez z plánu města z roku 1815 s vyznačením jednotlivých pozitivních akcí. 1 – ul. Horní Česká 15, 2 – ul. Dolní Česká 15, 3 – kostel sv. Alžběty, 4 – kostel sv. Mikuláše – krypta, 5 – Václavské náměstí 3, 6 – ul. Obroková 10, 7 – ul. Obroková 19.

Znojmo. Ausschnitt aus dem Plan der Stadt aus dem Jahre 1815. 1 – Horní Česká Str. 15, 2 – Dolní Česká Str. 15, 3 – Elisabethkirche, 4 – Nikolaikirche – Krypta, 5 – Václavské Platz 3, 6 – Obroková Str. 10, 7 – Obroková Str. 19.
