ARCHEOLOGICKÝ ÚSTAV AKADEMIE VĚD ČESKÉ REPUBLIKY V BRNĚ

# PŘEHLED VÝZKUMŮ

48

BRNO 2007

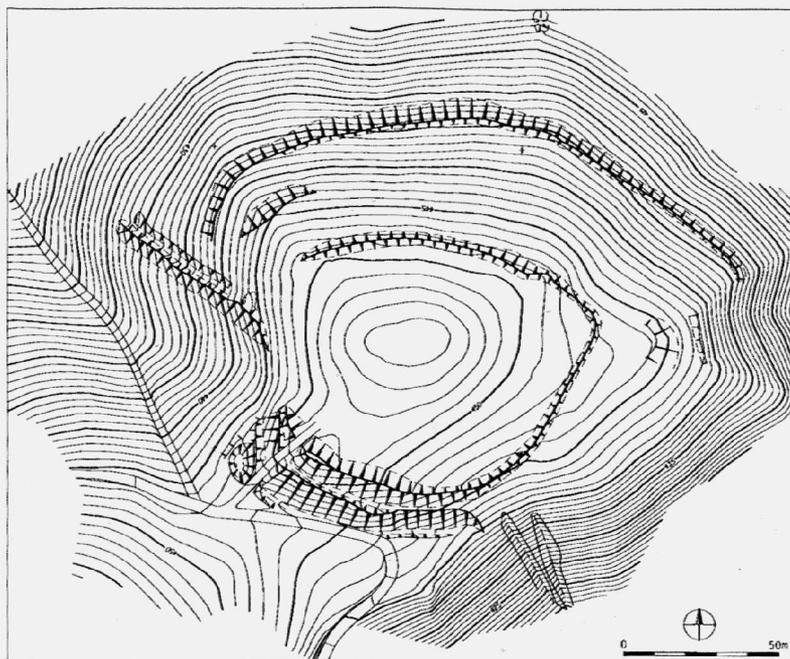
Obr. 1. Biskupice. Půdorysný plán lokality. Zaměření D. Vitulové (ÚAPP Brno) z roku 2005.

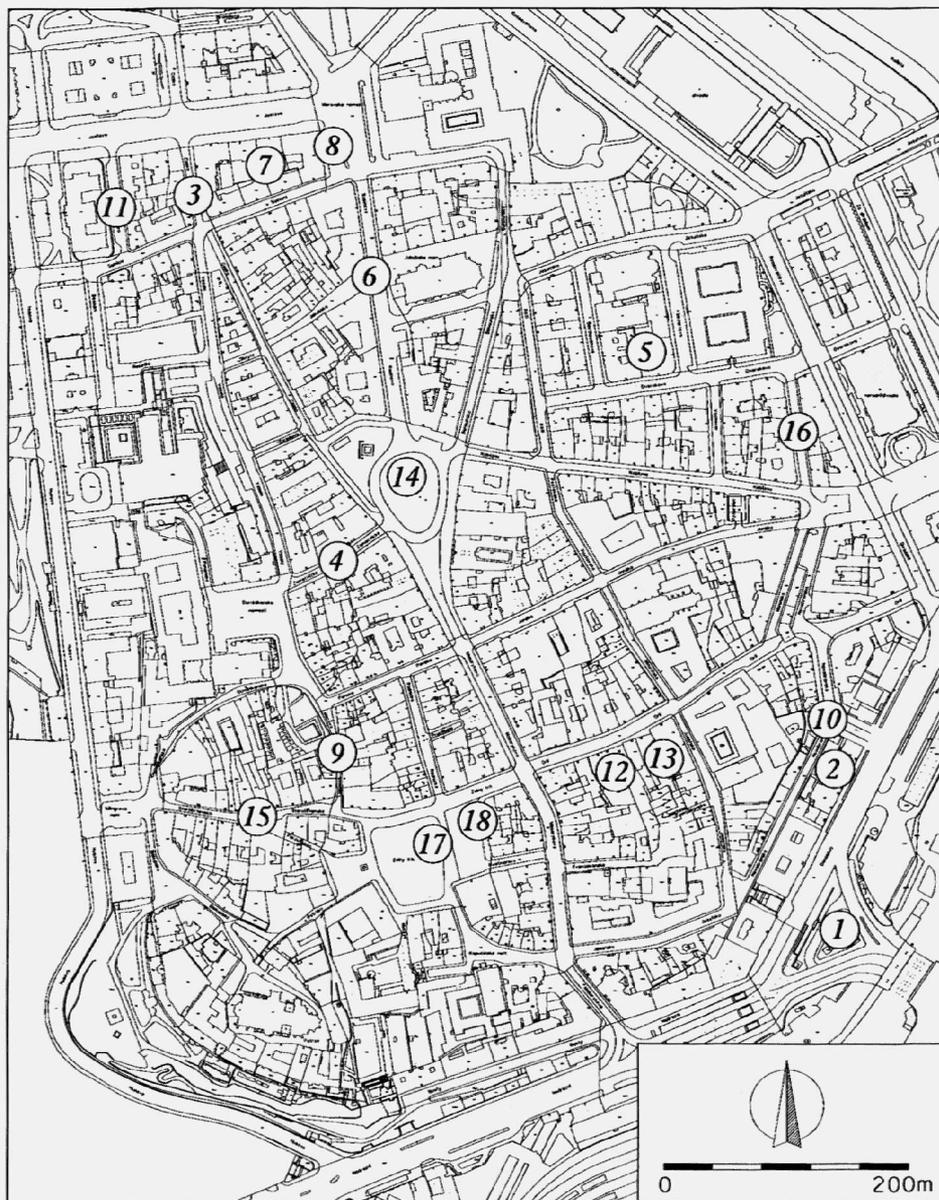
Obr. 3. Plán historického středu Brna s vyznačením výzkumů, které zde probíhaly v roce 2006. 1 – Benešova (A077/2006), 2 – Benešova 10–12 (A029/2006), 3 – Česká (A076/2006), 4 – Dominikánské náměstí, Veselá, Zámečnická (A026/2006), 5 – Dvořákova 7 – Mozartova 1 (A066/2006), 6 – Jakubská, Rašínova (A012/2006), 7 – Joštova, Moravské náměstí, Solniční (A024/2006), 8 – Joštova, Moravské náměstí, Solniční (A053/2006), 9 – Mečová (A044/2006), 10 – Novobranská (A114/2006), 11 – Opletalova, Solniční (A013/2006), 12 – Orlí 10 (A046/2006), 13 – Orlí 16 (A001/2006), 14 – Rašínova, náměstí Svobody, Zámečnická (A093/2005), 15 – Starobrněnská (A047/2006), 16 – Sukova (A056/2006), 17 – Zelný trh (A063/2006), 18 – Zelný trh (A115/2006).

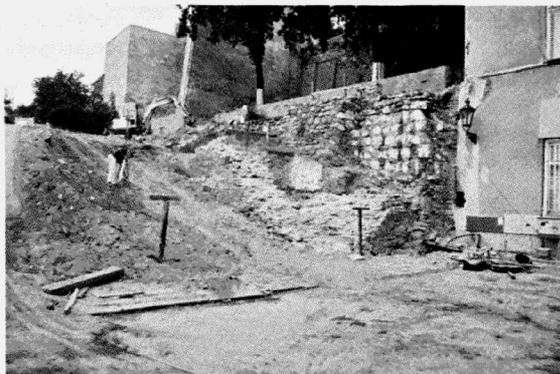
Obr. 6. Bašty/Denisovy sady (A076/2004). Pohled od východu na plochu výzkumu.

Plocha staveniště při ulici Bašty, kde se odehrála podstatná část archeologického výzkumu, se nachází v prostoru někdejšího městského příkopu, který se táhl podél parkánové hradby. Pravděpodobně zde využíval terénní konfigurace svahu Petrova, ten nedaleko od západní hranice staveniště končil. Cestu mu zde přehradil blok petrské skály. V souvislosti s budováním nového barokního opevnění města Brna od 2. poloviny 17. století byl příkop zrušen a nasypán zde byl jeden z bastionů (VII).

Část parkánové hradby je v daném prostoru zachována dodnes, tvořila v podstatě severní hranici staveniště. Byla dokumentována jako s. j. 903. Z vnější strany je hradba staticky zajištěna opěrným pilířem (s. j. 904). Ten asi není stejně starý jako vlastní hradba. Pravděpodobně ale navazuje na staršího předchůdce. Jde však jen o hypotézu na základě dokumentovaných indicií. Pilíř i hradba byly při úpravách prostoru asi ve 20. století zvýšeny (s. j. 906).

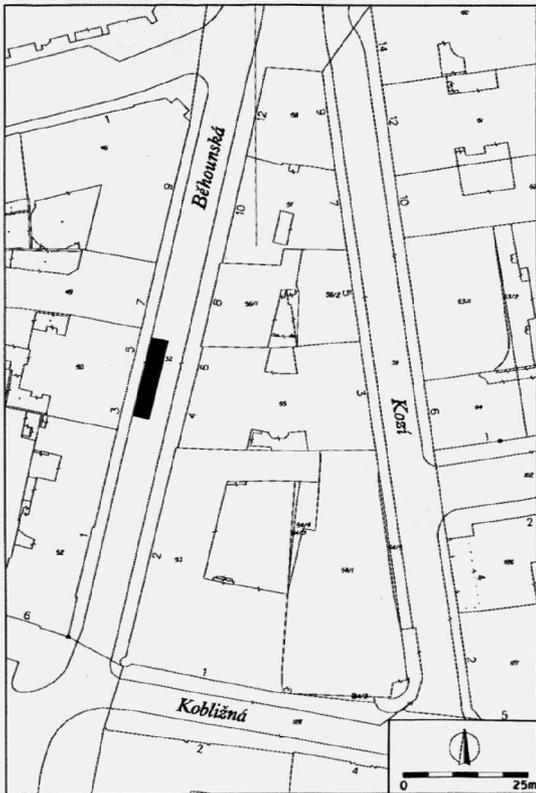
**Obr. 8. Běhounská (A078/2005). Vyznačení plochy výzkumu. Běhounská-Str. (A078/2005). Bezeichnung der Grabungsfläche.**

Archeologický výzkum dokumentoval segmenty dvou výkopem narušených sklepních prostor. Ze sklepa s. s. j. 001 byla zachycena část severní stěny. Zdivo s. j. 902 se svým charakterem hlásí do období kolem roku 1300, popřípadě do 14. století. V novověku (snad v renesanci) byla do sklepa vložena valená klenba. Ze severu přilhal ke sklepu s. s. j. 001 novověký sklep s. s. j. 002. Byla dokumentována část valené klenby. Jižní stěnu vytvářelo jmenované zdivo s. j. 902, severní stěnu zdivo s. j. 900, které se svým charakterem hlásí rovněž do středověku.

Dokumentovanou situaci interpretujeme tak, že ve středověku v daném prostoru existoval sklep s. s. j. 001, v novověku upravený. Sklep s. s. j. 002 neexistoval, místo bylo pravděpodobně nepodsklepené. Lze uvažovat o tom, že se zde nacházel průjezd domu, ke kterému náležel sklep s. s. j. 001. Je možné, že jde o dům stojící na parcele 16 podle Vičarovy rekonstrukce (Vičar 1965, 266 + příložený plán). Zeď s. j. 900 by mohla představovat jižní stěnu středověkého sklepa na sousední parcele 17 (Polánka – Zůbek 2006a).

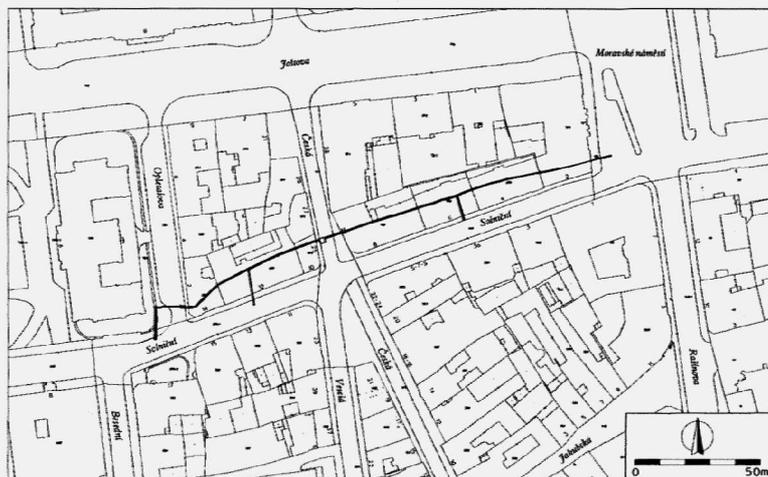
Obr. 12. Česká (A076/2006). Vyznačena je sonda a průběh prozkoumané hlavní trasy kanalizace a jejích přípojek. Česká-Str. (A076/2006). Suchschnitt und Verlauf der untersuchten Haupttrasse der Kanalisation und ihrer Anschlüsse.

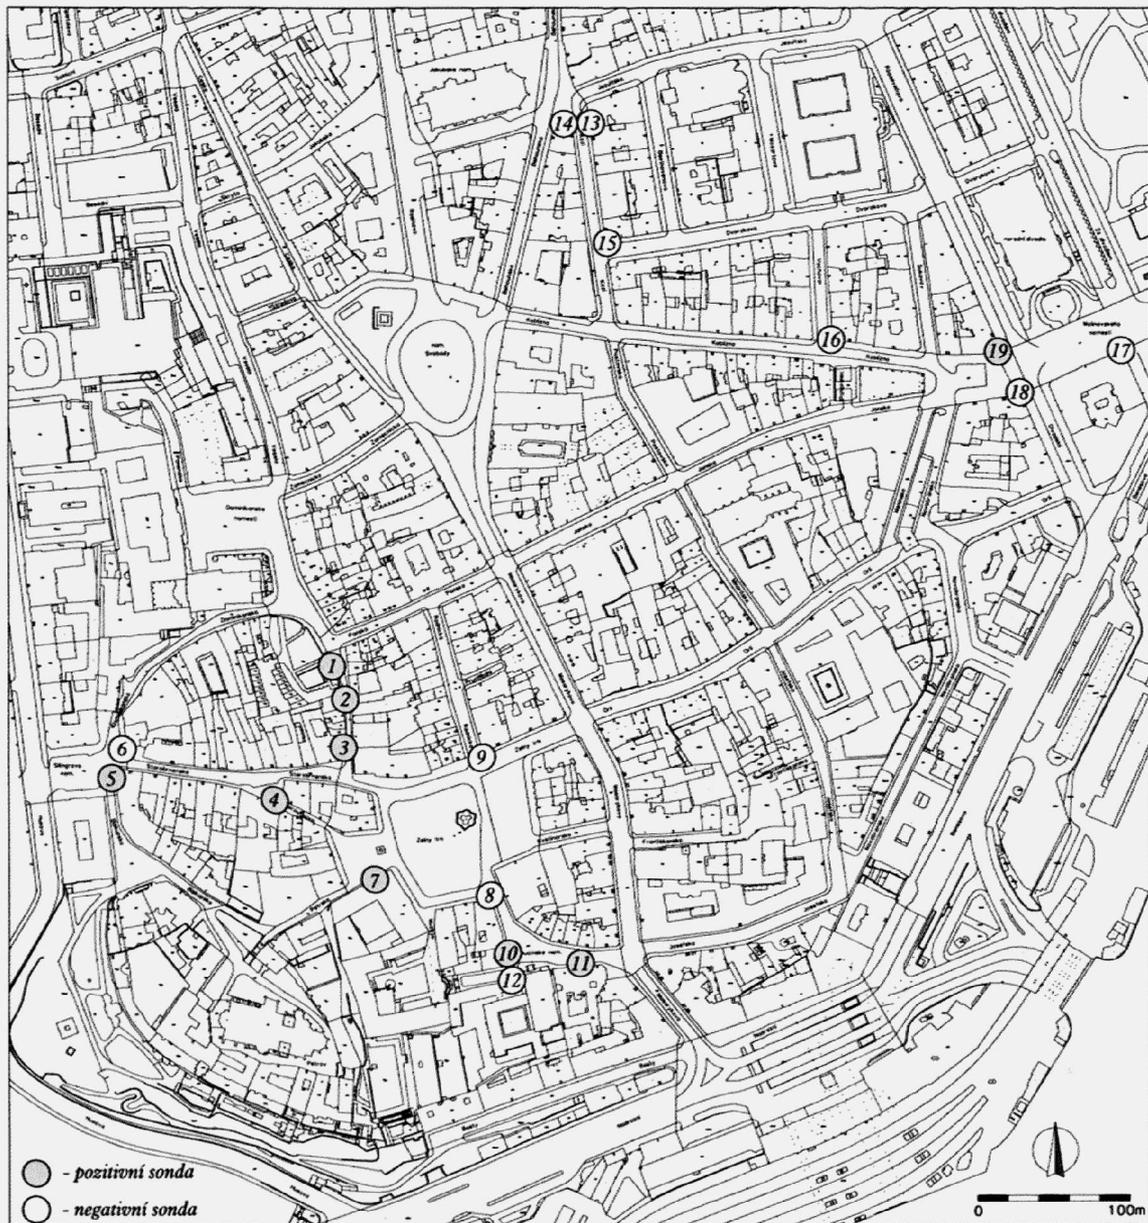
Obr. 20. Dvořákova, Kapucínské náměstí, Kozi, Mečová, Starobrněnská, Šilingrovo náměstí, Zelný trh (A031/2006). Vyznačení sledovaných sond. Dvořákova-Str., Kapucínské náměstí (Kapuzinerplatz), Kozi-Str., Mečová-Str., Starobrněnská-Str., Šilingrovo náměstí (Šilingerplatz), Zelný trh (Krautmarkt) (A031/2006). Bezeichnung der verfolgten Suchschnitte.

V sondě před domem Mečová 10 bylo zachyceno souvrství středověkých komunikačních úprav – planýrek a štetů. Toto souvrství nasedalo přímo na snížený povrch spraše a překrývalo zasypaní dvou vrcholně středověkých jam neznámé funkce a dvou drobných výkopů, vzniklých snad crozi. I tato sonda dokládá fungování středověké uliční komunikace.

V sondě před domem Starobrněnská 7 byla zachycena zdiva domu, předcházejícího dnešní stavbě ze závěru 19. století, s níž se také posunula uliční čára (Peška – Zapletalová – Sedláčková – Štourač 2005, 14). Bylo dokumentováno vrcholně gotické zdivo domovního průčelí, patrně v místech nepodsklepeného průjezdu (s. j. 1900) a k němu přízděného sklepa (s. j. 1901). K názoru o následnosti obou gotických zdív vedou drobné rozdíly v maltě a rozdílné složení užitého stavebního kamene. Časový odstup stavby obou zdív od sebe však nemusí být velký. Obě zdiva spadají do horizontu staveb s oranžovou maltou. Byla patrně obě dokumentována už v sondách S12 a S26 ke kolektoru K18, kdy se je nepodařilo rozlišit. Obě byla považována za sklepní zdiva a bylo zachyceno severozápadní nároží, tedy rozhraní nepodsklepené a podsklepené části (Peška – Zapletalová – Sedláčková – Štourač 2005, 18–19, 23). V dokumentované sondě i v sondách v rámci kolektoru bylo zdivo založeno do starších komunikačních situací, jež takřka odstranily půdní horizont a starší kulturní vrstvy. Již z vyhodnocení příslušných sond přínaležících ke kolektoru vyplynulo, že zdiva nemohou být výrazně starší než ze závěru 13. století, neboť porušovala jámu 588, jejíž zasypaní obsahovaly keramiku odpovídající 2. polovině 13. století. Do výkopu této jámy navíc proklesávalo ještě komunikační souvrství vytvořené po jejím zplanýrování. Zbytek tohoto souvrství patrně zachytila i letošní sonda. Většina vrstev, pokud se je podařilo navzorkovat, obsahovala nepříliš výraznou keramiku datovatelnou do průběhu 13. století, většinou tuhovou, pouze z vrstvy s. j. 1107 byl vyzvednut atypický zlomek keramiky ostřeji slídou. Z uvedeného vyplývá, že již v průběhu 13. století proběhly v tomto prostoru rozsáhlé terénní úpravy a s nimi zanikla možnost poznat dnes charakter osídlení horizontu I.1 (12. století), jež je známo z plošných výzkumů blízkých parcel domů Starobrněnská 2–8 a u nějž lze předpokládat, že bylo přítomno i v jižní části dnešní ulice.

Přímo touto sondou byly doloženy ještě mladší konstrukce s. j. 1902 a 1903, související patrně s dodatečným zaklenutím průjezdu v pozdní gotice či renesanci, popř. snad i s dodatečným zpevněním domovního nároží. Čistě pro úplnost je nutno zmínit, že ve stropní rozrážce ke kolektoru bylo dokumentováno ještě sklepní zdivo z masivních bloků slepence Old-Red a cihel, zděné na tvrdou bílou vápennou maltu a situované západně od nároží – rozhraní zachycených středověkých zdív (Peška – Zapletalová – Sedláčková – Štourač 2005, Tab. 1/13). Jeho přesný vztah ke středověkým stavebním fázím, zejména ke gotickému sklepu s. j. 1901, bude muset osvětlit další výzkum.

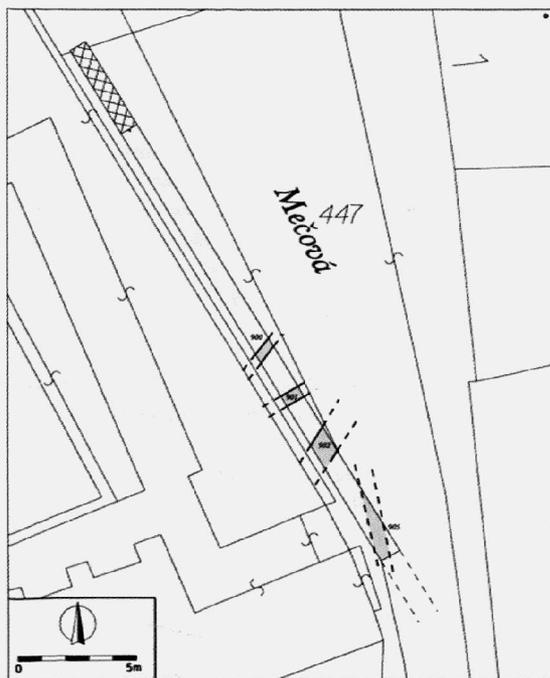
Obr. 21. Mečová (A031/2006). Dokumentované historické konstrukce.

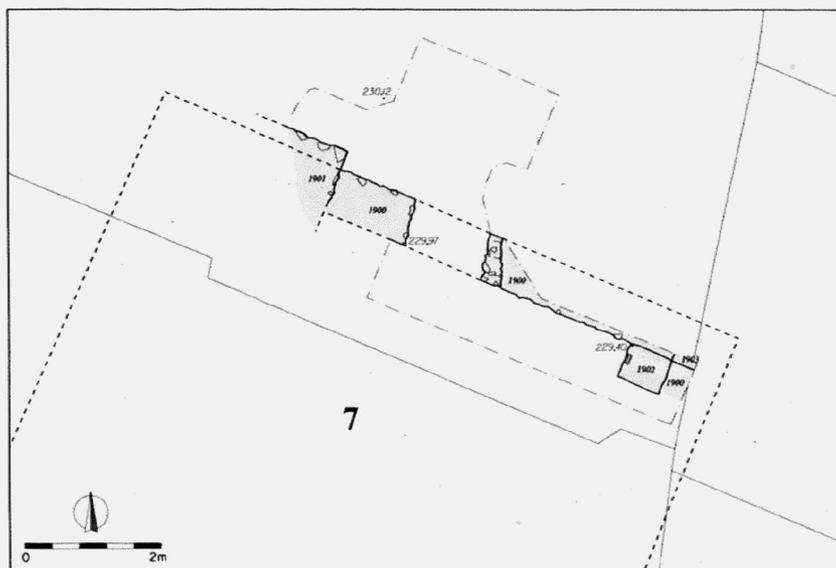
Obr. 22. Starobrněnská (A031/2006). Dokumentované historické konstrukce před č. p. 7.

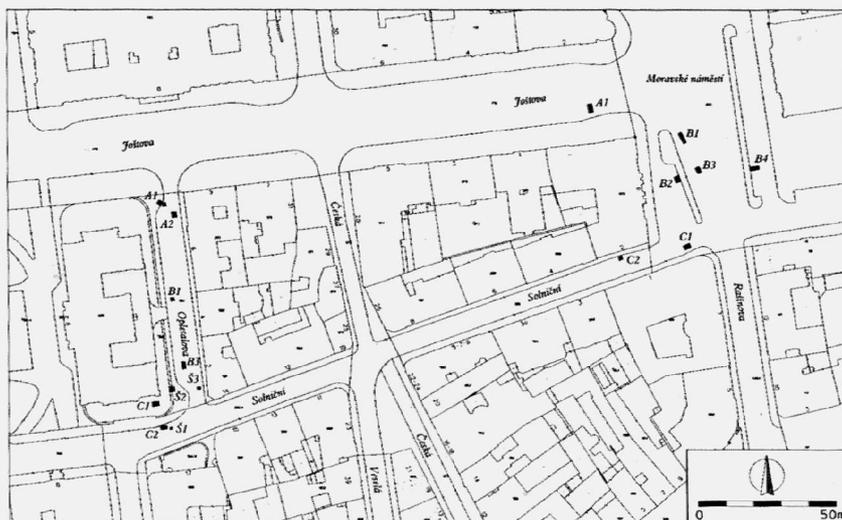
Obr. 25. Joštova, Moravské náměstí, Opletalova, Solniční (A013/2006 a A024/2006). Vyznačení sond. Joštova-Str., Moravské náměstí (Mährischer Platz), Opletalova-Str., Solniční-Str. (A013/2006 und A024/2006). Bezeichnung der Suchschnitte.

Sonda B1 ve vozovce před Moravským náměstím 6 byla oproti projektu rozšířena jižním směrem kvůli funkční inženýrské síti. Situace v ní se jevila nejprve jako série vrcholně středověkých komunikačních planyrek a štetových vrstev. Po rozšíření se však ukázalo, že se jedná o severní okraj rozměrného výkopu, patrně totožného s výkopy exploatačních jam v sondách B2 a B3. Horní část zásypů může svědčit o komunikačním využití prostoru po zániku hliníku někdy ve 14.–15. století, jeho výkop však patrně zabíral celou sondu, protože byl v celém jejím průběhu odstraněn půdní horizont. V hloubce 4,60 m od povrchu (ten v 222,92 m n. m.) byl zachycen povrch pohřbeného půdního horizontu a v 5,10 m se ustálila hladina spodní vody; poté byla těžba zastavena.

V sondě B2 před Moravským náměstím 6 se nacházel archeologický terén již v 0,30 m pod povrchem (ten 219,95 m n. m.). Situace byla začištěna a v součinnosti se stavební firmou zkoumána plošně. Nejprve byl odtěžen raně novověký výkop – vzhledem k tenké vrstvě vápna při jeho dně snad původně jáma na vápno. Výkop porušoval zásypy vrcholně středověkého hliníku, který mohl být podle keramiky v zásypu zplanýrovan již v průběhu 13. století. Nevyjasněn zůstává vztah tohoto hliníku k výkopu ve východní části sondy s částečně propálenou stěnou; buď je to starší objekt (jeho možná interpretace jako pyrotechnologické výrobní zařízení je spíše sporná), nebo se jedná o jediný výkop a byl vyzorován pouze rozdíl v zásypu (zřícená stěna?). Výkop či výkopy jsou zahluobeny do komunikačního náslapu na povrchu půdního typu, mocného 0,46 m. Teprve po zasypání obou výkopů se

vytvořily planýrky komunikačního charakteru, do nichž potom byla zahlobena již zmíněná vápenná jáma. Sonda byla dokumentována i geologem včetně odběru vzorků zemin (Mgr. Lenka Lisá, Ph.D.). Výsledky jejich rozborů nejsou dosud k dispozici. Podle předběžného posouzení byl v hloubce 3,80–3,95 od povrchu dokumentován zvlněný povrch druhotně přemístěného přeplaveného téglu. Ten pozvolna přecházel cca v úrovni 4,15 m do 0,32 m mocného světle hnědého půdního sedimentu, jenž pozvolna přecházel v úrovni 5,20 m ve zvodnělý písek. Hladina spodní vody se ustálila cca 5,30 m pod povrchem.

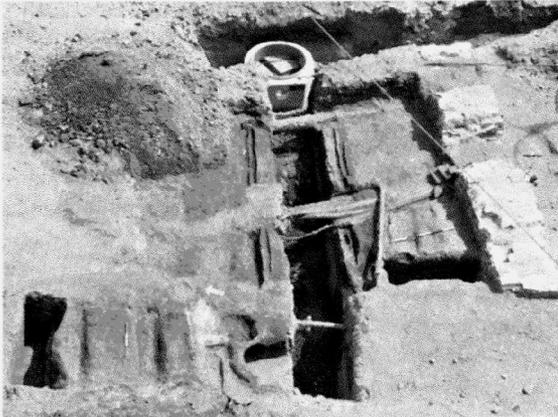
Obr. 28. Joštova, Moravské náměstí, Solniční (A053/2006). Pohled od východu na západní část sondy S3. Joštova-Str., Moravské náměstí (Mährischer Platz), Solniční-Str. (A053/2006). Blick vom Osten auf den Westteil der Sondage S3. (A044/2006).

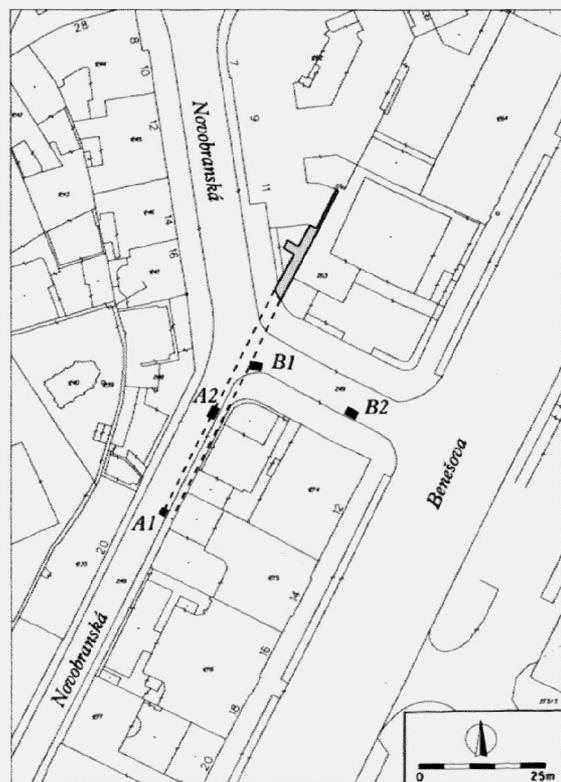
**Obr. 30. Novobranská (A114/2006). Vyznačení sond a průběhu vyzdění vnitřní stěny barokního příkopu. Šedě je zakreslen úsek zkoumaný při akci A141/2000.**

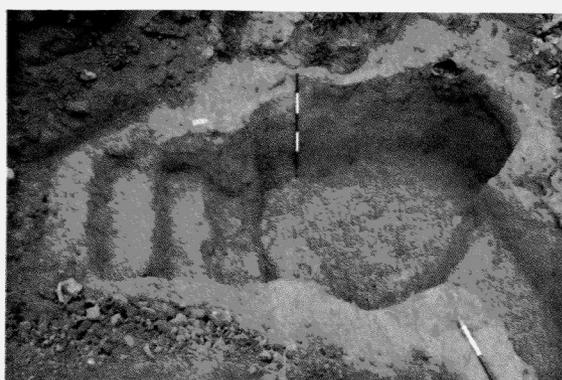
Obr. 44. Mojmírovo náměstí 15a (A104/2004). Pohled od jihu na sklípek s. s. j. 001.  
Mojmírovo náměstí 15a (A104/2004). Blick vom Süden auf den Keller B.s.E. 001.

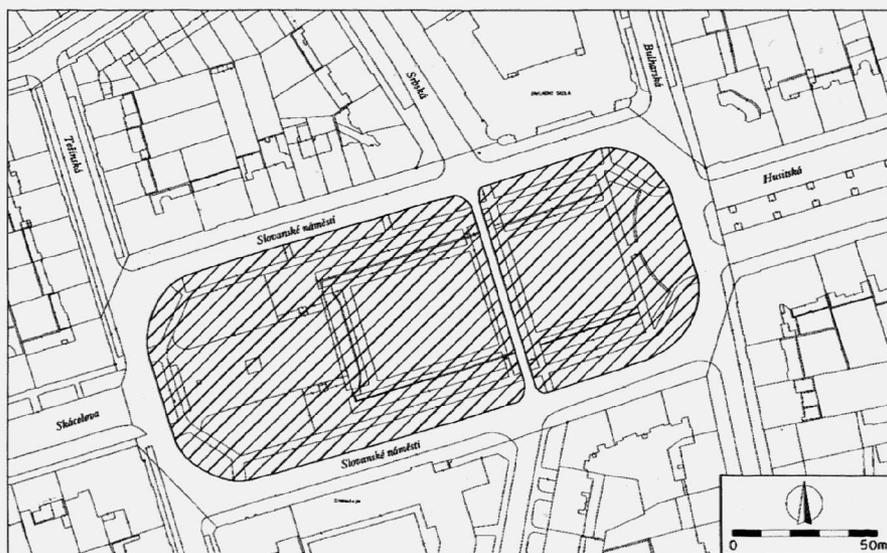
Obr. 45. Slovanské náměstí (A023/2006). Vyznačení sledované plochy.  
Slovanské náměstí (A023/2006). Bezeichnung der verfolgten Fläche.

Lokalita se nachází na mírném východním svahu, klesajícím k dnes zaniklému toku Ponávky, v nadmořské výšce cca 237–243 m. Sledována byla plocha cca 14 250 m<sup>2</sup>. Geologické podloží lokality tvoří podobně jako na jiných místech Králova Pole kvartérní sprašová návěť. Na její povrch nasadily návěťky, související s parkovými úpravami, popř. s inženýrskými sítěmi. Jak se ukázalo při skrývce nájzdů na severozápadní i jihozápadní straně parku, holocénní půdní horizont v nadloží spraše, nevykazující makroskopicky zjištělné stopy antropogenního znečištění, se dochoval pod těmito parkovými úpravami pouze v útržcích a místy dosahoval mocnosti okolo 50 cm. Ostatní zemní zásahy (základy polyfunkčního objektu, kanalizace, retenční nádrž na závlivkovou vodu) tento poznatek potvrdily. Většina pokládaných inženýrských sítí nezasáhla ani pod úroveň parkových návěťek. Prostor Slovanského náměstí patrně nebyl osídlen a do konce 19. století byl využíván zemědělsky (Kuča 2000, 406–407, 410). Zastavní byl teprve v průběhu 1. poloviny 20. století. Nepotvrdila se ani možná přítomnost pravěkého či středověkého osídlení nebo pohřebních aktivit (Zapletalová 2006f).

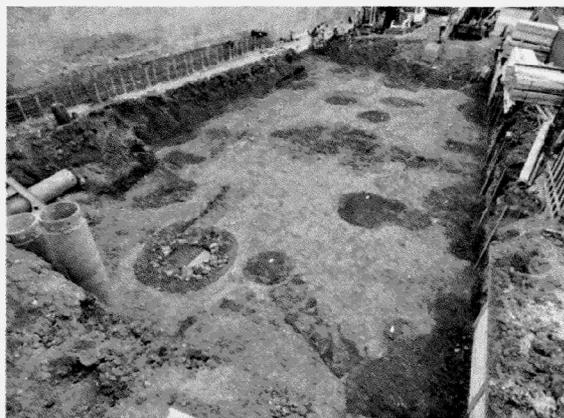
Obr. 53. Nové sady 10 – Soukenická 2 (A041/2006).  
Pohled od jihozápadu na sondy S6.  
Nové sady 10 – Soukenická-Str. 2 (A041/2006).  
Blick vom Südwesten auf Suchschnitt S6.

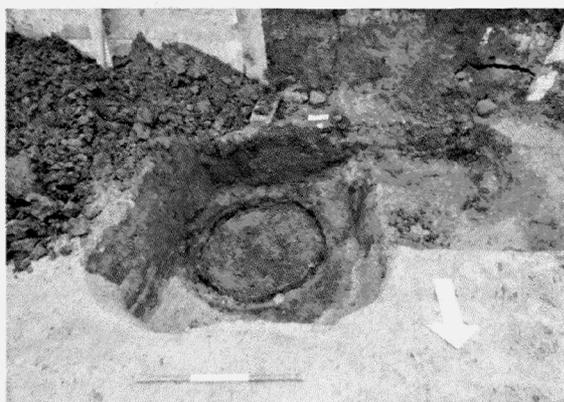
Obr. 54. Nové sady 10 – Soukenická 2 (A041/2006).  
Pohled od severu na s. s. j. 004.  
Nové sady 10 – Soukenická-Str. 2 (A041/2006).  
Blick vom Norden auf B.s.E. 004.

se jedná o těžní jámy na podložní písek. Potvrdit to však nelze. U některých jímek byly pozorovány doklady vydrvení. Dále byly prozkoumány dva objekty, které lze snad interpretovat jako nějaká technologická zařízení. Šlo o poměrně velké jámy, do kterých byl usazen sud. Sud se nacházel také v jámě s. s. j. 007. Zde však může jít o odpadní jímku. Při ulici Nové Sady byly zkoumány pozůstatky zděného domu. Časově ho klade me do novověku, bližší určení není jisté; může se pohybovat od 17. do 19. století. V severozápadní části plochy byla odkryta vyzděná studna, zasypaná ve 20. století.

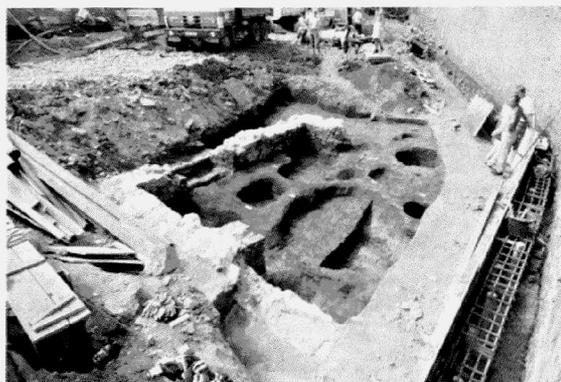
Obr. 52. Nové sady 10 – Soukenická 2 (A041/2006).  
Pohled od jihovýchodu na sondy S5.  
Nové sady 10 – Soukenická-Str. 2 (A041/2006).  
Blick vom Südosten auf den Suchschnitt S5.

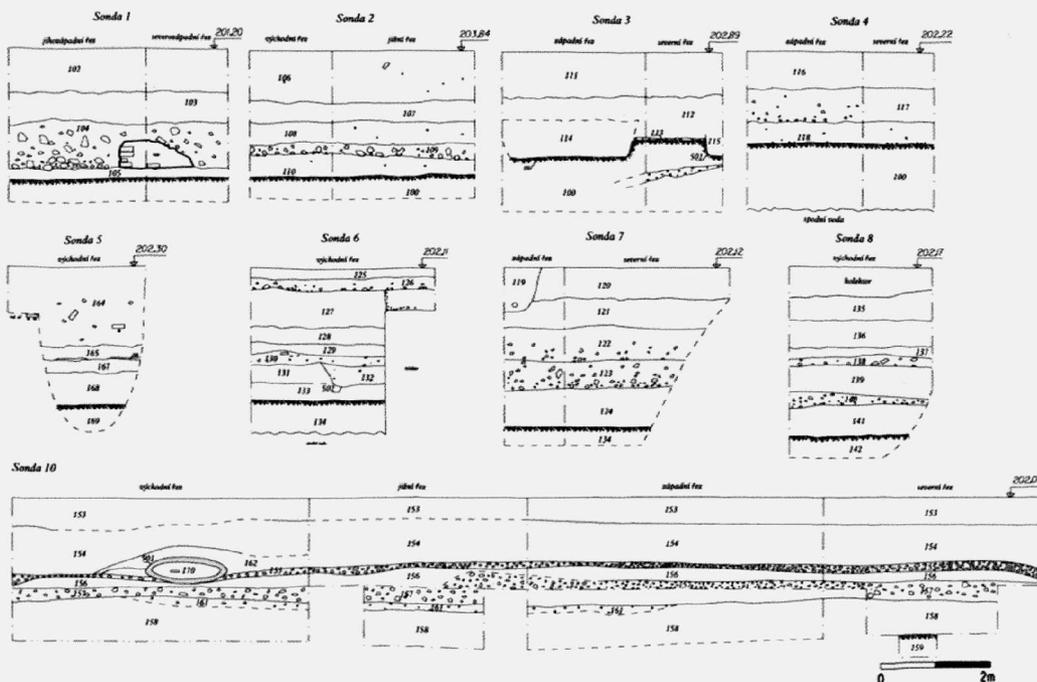
**Obr. 56. Pekařská 53 (A106/2006). Dokumentované profily. Pekařská-Str. 53 (A106/2006). Dokumentierte Schnitte.**

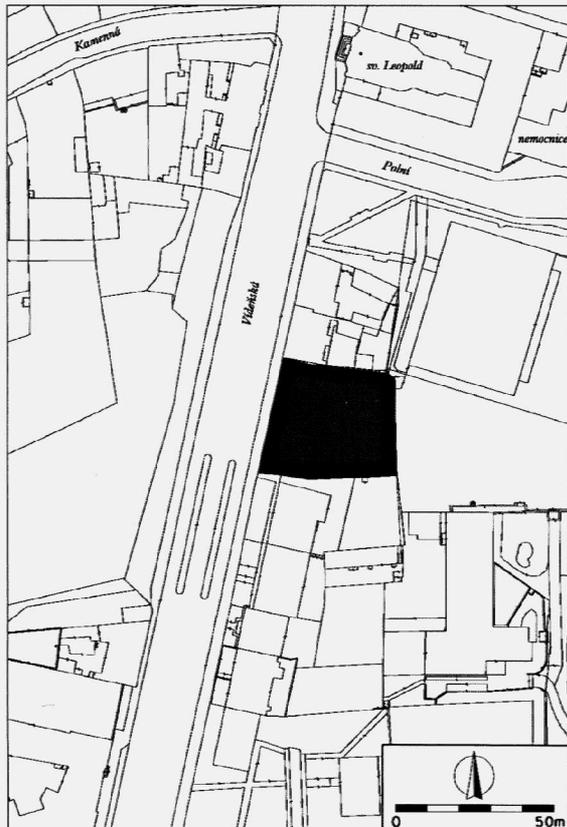
**Obr. 59. Videňská 15 (A061/2004). Vyznačení plochy staveniště.**  
**Videňská-Str. 15 (A061/2004). Bezeichnung der Baustelle.**

Dokumentována byla část vlastní cihlářské pece se třemi otvory o šířce cca 0,75 m, vzdálenými od sebe 3,10 m a ústícími do odtahového kanálu (s. j. 912 představuje klenbu kouřového kanálu). Vlastní pec je částečně rekonstruovatelná

z řezů a byla snad obdélného půdorysu o rozměrech více než 20 × 17 m. Sestávala ze dvou paralelních komor (rozdělených pravděpodobně na více vypalovacích komor), mezi nimiž byl umístěn kouřový sběrač, utěsněný šterkopískovou izolací. Šterkopískovou izolací, zesílenou při obvodových zdech, bylo také podsypáno cihelné dno pece. Rozměry jednotlivých vypalovacích komor lze rekonstruovat na cca 4–4,5 × 3,5 m. Jednalo se pravděpodobně o některou z konstrukčních variant kruhovky s nepřetržitým provozem. Z cihlářské pece se dochovala pouze spodní část do maximální výšky 1 m. Hlavní technologické části konstrukce jsou však u tohoto typu pecí umístěny vedle vypalovacích komor a nad nimi, nemohly být proto zachyceny.

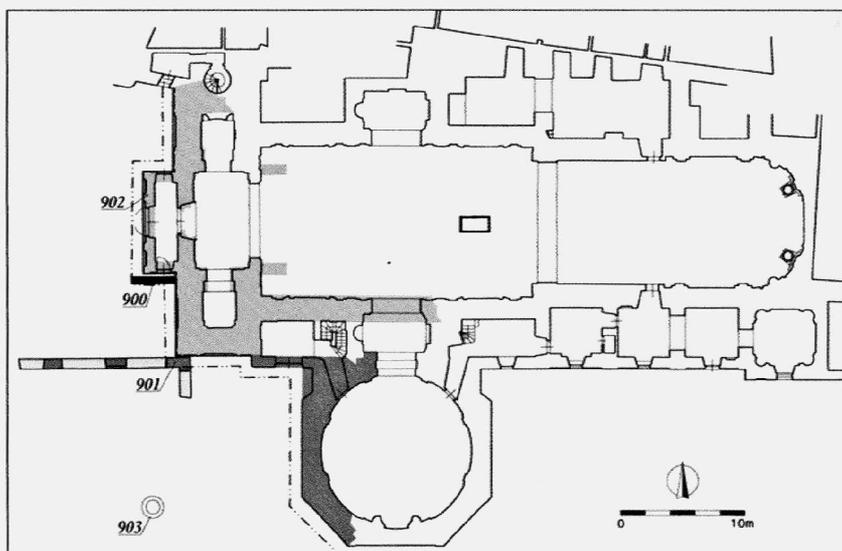
**Obr. 70.** Lazaretní – Zábřdovická (A082/2006). Půdorys kostela Nanebevzetí P. Marie a dokumentovaných konstrukcí. Černě relikt středověké zdi. Světle šedě zdivo renesanční novostavby kostela. Středně šedě stavební fáze úpravy fasády a výstavby kaple P. Marie Czenstochovské.

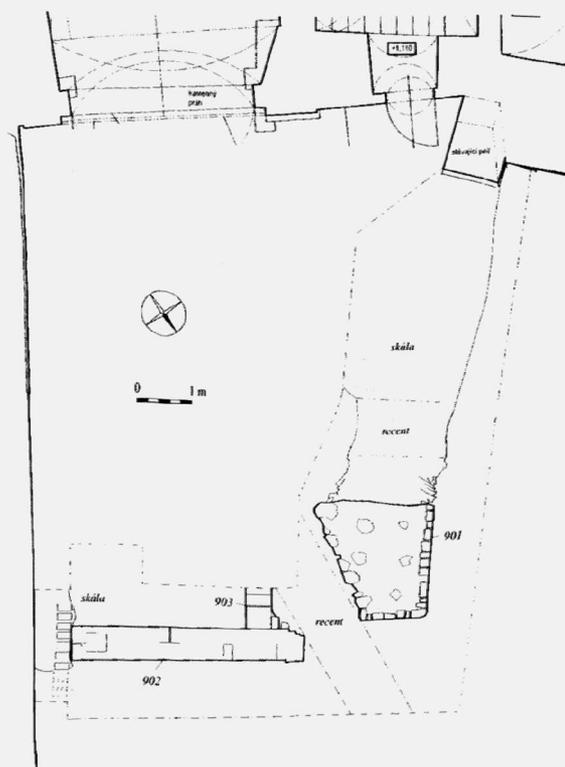
Obr. 72. Brno-Špilberk, předbrání. Půdorysný plán zjištěných archeologických situací. Brno-Špilberk, Grundriss der festgestellten Befunde vor dem Tor.

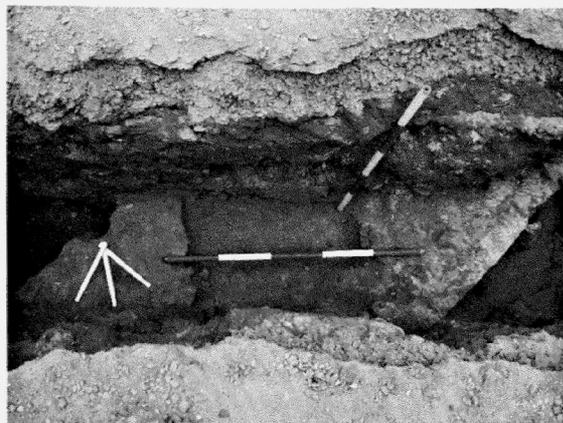
Obr. 77. Čejkovice, tvrz. Zeď zaniklého východního křídla.  
Čejkovice, die Feste. Mauern des verfallenen Ostflügels.

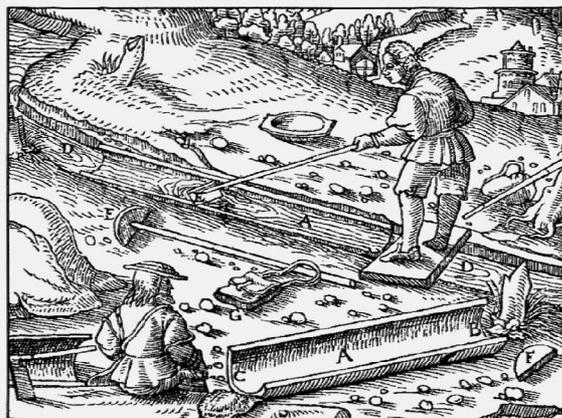
Obr. 85. Jihlava. Plavící koryta na dřevorytu G. Agricoly. Jihlava. Flößgräben auf dem Holzstich von G. Agricola.

Druhou skupinu tvořily lineární kanály, někdy s doprovodnými kúlovými jamkami. Existenci takového typu objektů na hornických lokalitách dokládají i ikonografické prameny (obr. 85).

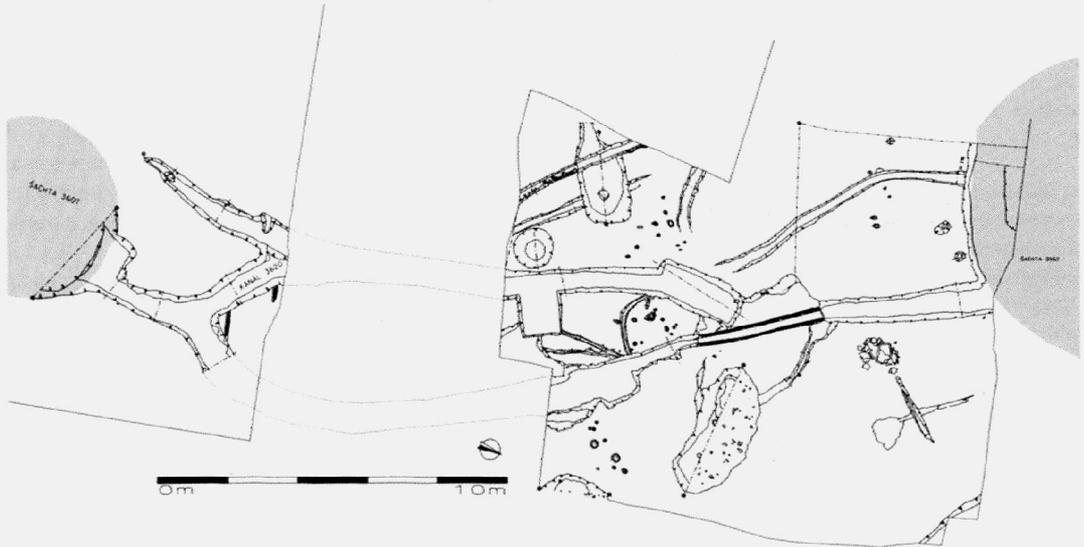
Obr. 86. Jihlava. Plocha úpravárenské ho areálu.  
Jihlava. Das Areal einer Aufbereitungsanlage.

Takto označený areál se skládal ze specifické skupiny archeologických objektů, konstrukcí a uloženin. Nacházel se v severovýchodní části zkoumané plochy (obr. 86). Je příznačné, že byl situován v bezprostřední vazbě na těžební jámy, které zde vytvářely hlavní šachetní pásmo. Celý areál byl soustavou využívající přirozený spád terénu ve směru JJZ–SSV, v rozmezí nadmořských výšek 496,815–496,381 m, tj. s převýšením 43 cm v zachycené délce okolo 27 m.

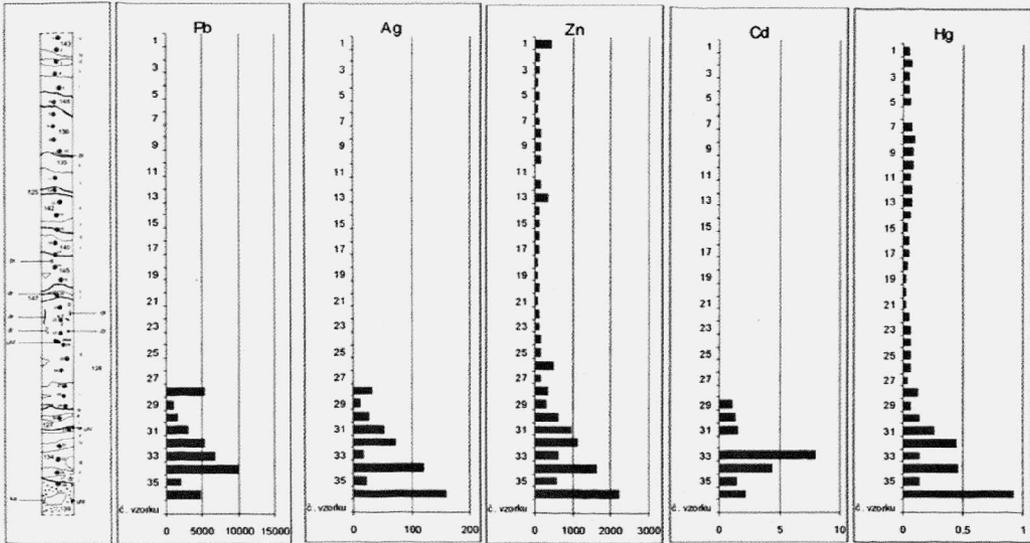
Obr. 87. Jihlava. Histogram koncentrací barevných kovů v sedimentech profilu Koželužský potok II. Provedla Česká geologická služba.

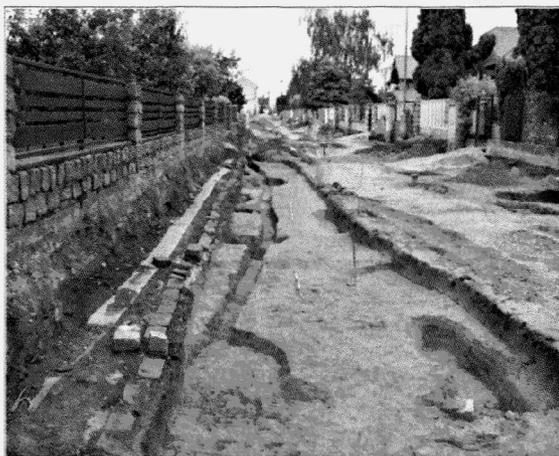
Sonda S2/06 (28,5 × 2,75 m) ležela v severní části plochy B. Byla prozkoumána pozdněhradištní a pravěká kulturní vrstva o síle 20 cm. Zásadním objevem byla část palisádového žlabu z 1. poloviny 13. století o délce 17,5 m, šířce 30 cm a hloubce max. 0,5 m, zahloubeného do písčitého podloží (obr. 91). Žlabem 703 byl vymezen blíže neprozkoumaný areál uvnitř pozdněhradištního sídliště (např. dvorec, sakrální

Obr. 91. Litovel, Staré město. Pozdněhradištní žlab 703 z plochy B.

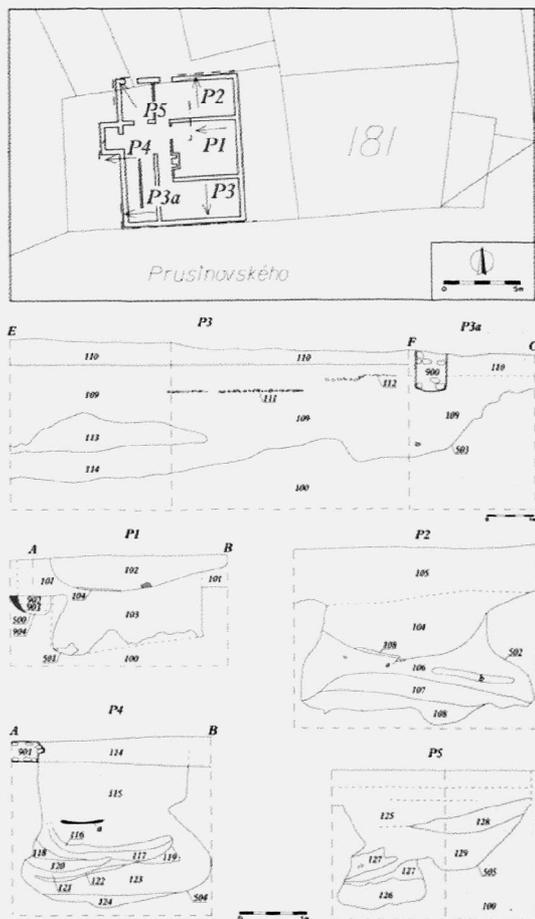
Obr. 94. Modřice (okr. Brno-venkov), Prusinovského ulice, parcela č. 177/1, 178/2, řezy dokumentovanými sídlištními jámami vyhloubenými do sprásového podloží (č. 100).

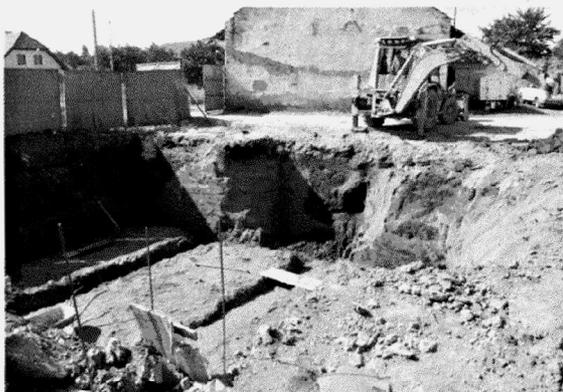
Obr. 95. Modřice (okr. Brno-venkov), Prusinovského ulice, parcela č. 177/1, 178/1, stavební jáma, pohled ze SV na narušené jámy 503–505. Modřice (Bez. Brno-Land), Prusinovského-Str., Parz. N. 177/1, 178/2, Baugrube, Ansicht vom Südosten auf die angeschnittenen Gruben Nr. 503–505.

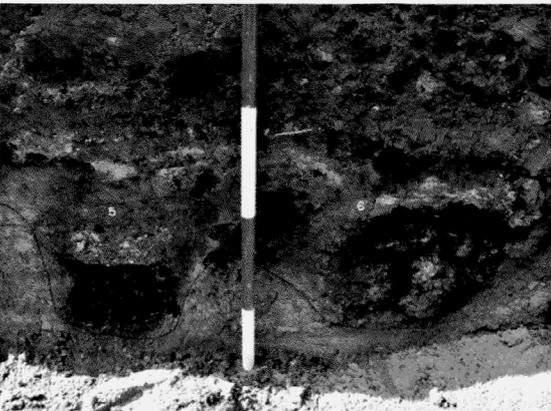
V rámci dlouhodobě sledované severní větve kanalizace Přímětice – Plenkovice – Mramotice – Kravsko – Žerůrky se podařilo na jižním okraji intravilánu Mramotic nalézt rozsáhlý výrobní objekt s pozůstatky 8 železářských pecí (obr. 97). Celý komplex se nepodařilo prozkoumat, jeho část odkrytá v rýze kanalizace měla minimální rozměry 4 × 2 m. Nístěje peci byly zahloubeny do spraše, případně skalního podloží, a byly vyplněny menšími, ale i velkými kusy železářské strusky se zbytky vápence. Nejtěžší kus strusky vážil kolem 10 kg (obr. 98). Keramický materiál, který by nález přesněji datoval, se nepodařilo nalézt; podle dispozice a velikosti pecí ho můžeme datovat do průběhu raného středověku. V těsném okolí místa nálezů jsou doloženy zdroje železné rudy a zanik-

Obr. 97. Mramotice. Profily železářskými pecemi 5 a 6. Mramotice (Bez. Znojmo). Gesamtansicht der Schnitte der Eisenöfen Nr. 5 und 6.

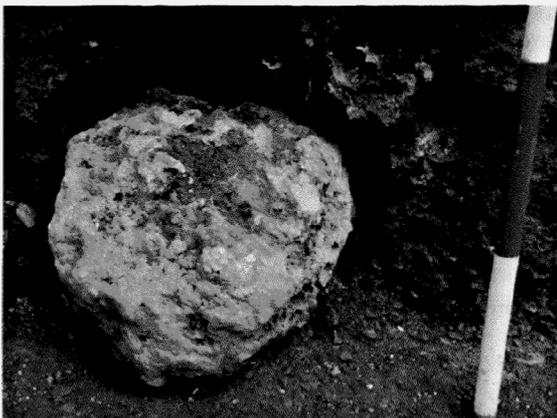
Obr. 98. Mramotice. Železná struska v peci 3. Mramotice (Bez. Znojmo). Eisenschlacke im Eisenofen 3.

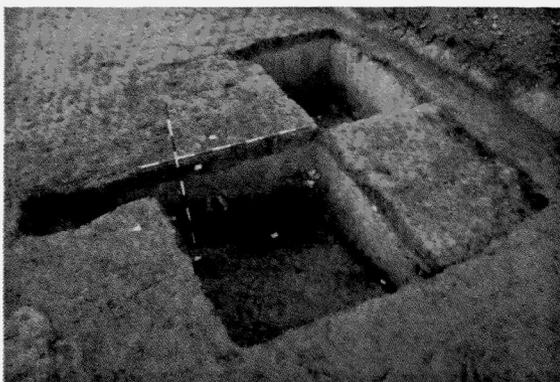
Obr. 103. Oldřišov. Pohled na obdélný novověký objekt (k. 504) ze vstupní šiji od jihovýchodu.  
Oldřišov. Blick auf den neuzeitlichen Erdkeller mit der Eingangsrampe von SO.

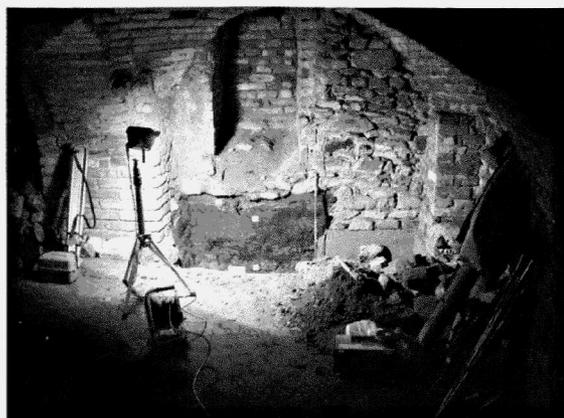
V rámci sanace sklepení domu č.o. 10, kdy bylo potřeba odizolovat a zpevnit základy podezděním, proběhla dokumentace odkrytých situací. Ve sklepení se budovala nová podlaha a prohlubovaly základy metodou šachovnicového vybraní zeminy a následným vyzdívání jednotlivých šachtíček širokých 0,501,00 m a hlubokých 0,501,00 m. Byly dokumentovány dílčí profily těchto šachtíček, které byly následně složeny do jednoho řezu, dlouhého cca 10 m. Stratigrafie vrstev nad jílovým podlozím byla velice jednoduchá, tvořená jednou až dvěma vrstvami, které sahaly do hloubky cca 0,40 m (obr. 106). Vzhledem k malým rozměrům dokumentovaného terénu jsou jednotlivé vrstvy interpretovány pouze jako sídlištní aktivity. Časově bylo zjištěno osídlení pravěké, převažovaly vrstvy z 13. století, méně bylo zastoupeno 14.–16. století. Výzkum probíhal v listopadu 2006 a bude pokračovat i v roce 2007.

**Obr. 106.** Olomouc, Lafayetteva č.o. 10, pohled na jeden z výkopů pod základy sklepa, foto J. Grégr.  
Olomouc, Lafayetteva Str. 10, Blick auf einen der Aushübe unter den Kellerfundamenten, Photo J. Grégr.

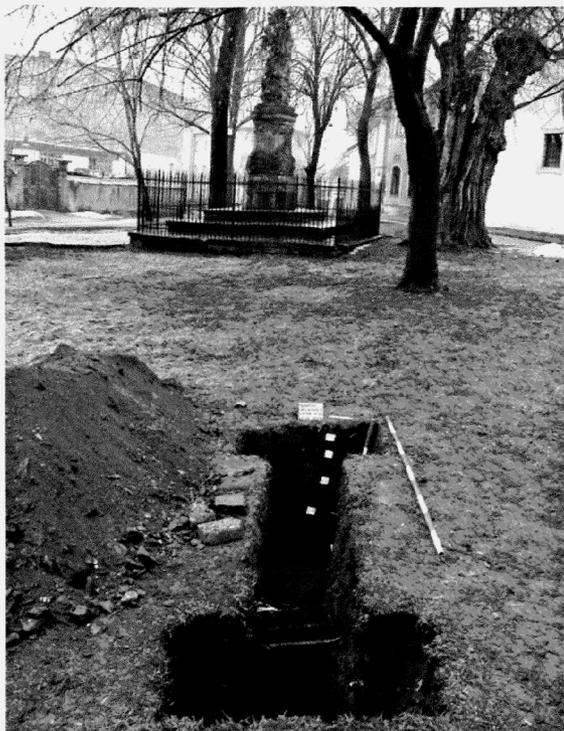
Obr. 109. Olomouc, Václavské náměstí, sonda S 9/06.  
Olomouc, Václavské Platz, Sondage S 9/06.

Sonda S 9/06 – výkop pro poutač u sochy sv. Jana Nepomuckého měl půdorys ve tvaru písmene H o délce 1,90 m, největší šířce 0,80 m a hloubce 1,00 m (obr. 109). I když se jednalo o poměrně mělký výkop, úroveň terénu z 12. století byla zjištěna v hloubce pouhých 0,30 m od současné úrovně. Prakticky byly zdokumentovány jen dva časové horizonty: 12. a 20. století. Jedná o prostor, kde je rovněž hledán kostel sv. Máří Magdalény.

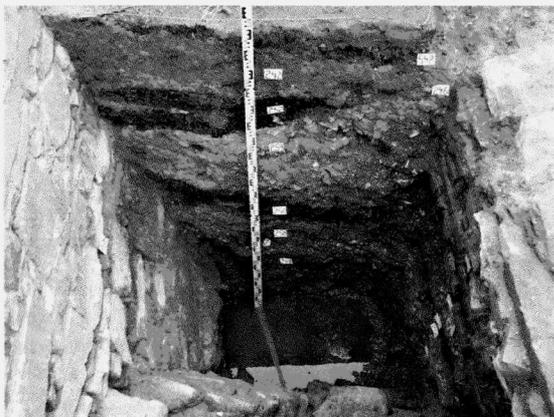
**Obr. 115.** Opava, náměstí Osvoboditelů-Janáčkovy sady. Zdivo fortifikačního systému Ratibořské brány a zásyp příkopu v sondě S8. Pohled od západu. Opava, Platz Osvoboditelů-Janáčkovy sady. Mauerwerk des Befestigungssystems des Ratiborer Tores und Verschüttung des Grabens in der Sondage S8. Blick vom Westen.

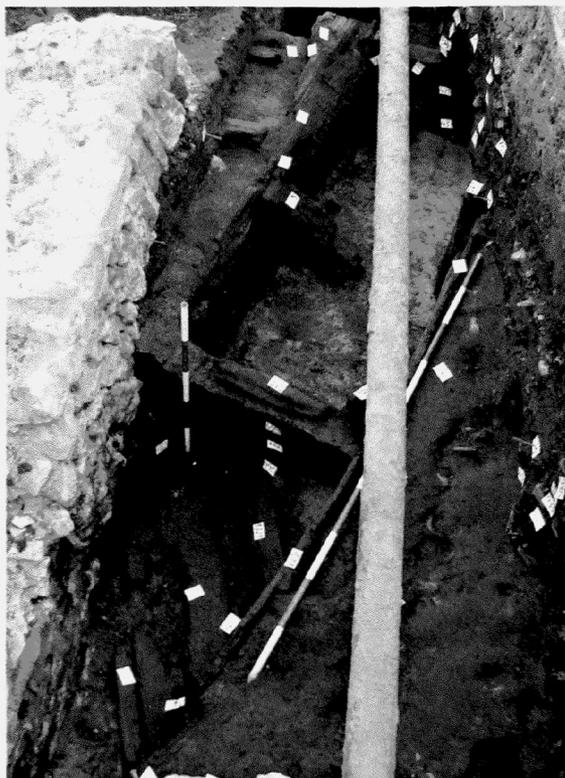
Obr. 116. Opava, náměstí Osvoboditelů-Janáčkovy sady. Úsek vydrženého odvodňovacího koryta ze 13. století s patrnými fixačními kolíky a rozpěrami (sonda S13); ve dně patrný průběh dřevěného překrytí staršího koryta. Pohled od západu. Opava, Platz náměstí Osvoboditelů-Janáčkovy sady str. Der Abschnitt einer Holz-Abwässerungsrinne aus dem 13. Jahrhundert mit sichtbaren Pflöcken und Spriessen (Sondage S 13). Im Boden ist die Holzabdeckung des älteren Gräbchens. Blick von Westen.

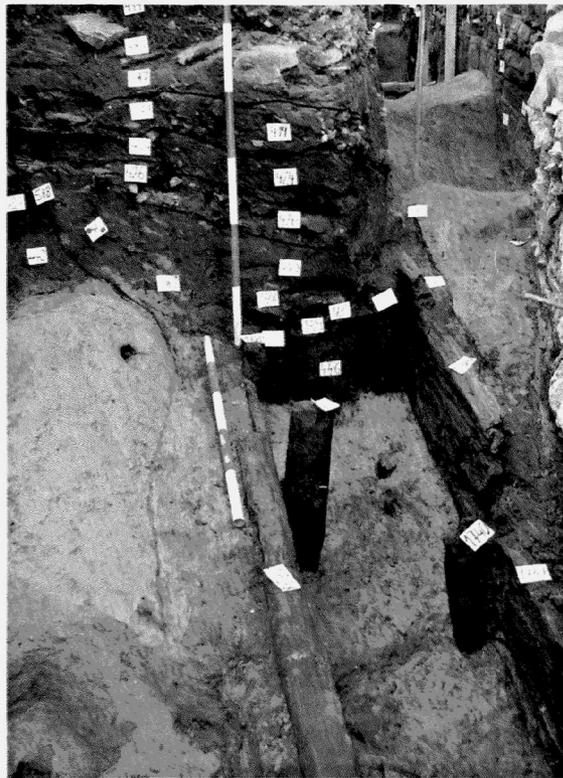
Obr. 117. Opava, náměstí Osvoboditelů-Janáčkovy sady. Pohled na stratigrafickou sekvenci středověkých vrstev v sondě S13; detail konstrukčního řešení vydrženého odvodňovacího koryta ze 13. století. Pohled od východu. Opava, Platz náměstí Osvoboditelů-Janáčkovy sady str. Blick auf die mittelalterliche Schichtenabfolge in der Sondage S13; Detail der hölzernen Abwässerungsrinne aus dem 13. Jahrhundert. Blick von Osten.

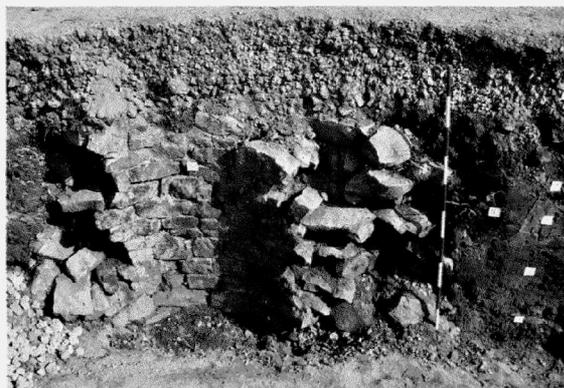
Ve výkopu pro přeložku kanalizace (profily P1–P3) bylo dokumentováno cca 12 m profilu a byl odebrán vzorek dřevěného vrtaného potrubí na dendrochronologickou analýzu. Geologické podloží je v těchto místech tvořeno štěrko-pískovou říční terasou, následuje cca 1,5 m mocné souvrství povodňových hlín, do jejichž povrchu byl veden výkop pro dřevěné vodovodní potrubí (novověk). Do této úrovně byla patrně zapuštěna i kamenná studna (obr. 118); stratigrafický sled uzavírají novověké a recentní planýrky a dorovnávk. Středověké osídlení nebylo prokázáno.

Obr. 118. Ostrava, Cingrova ulice. Detail reliktu zdiva (studna, cisterna?), profil P3. Pohled od severu. Ostrava, Cingrova Str. Rest einer Mauer (vom Brunnen oder Zisterne), Schnitt P3, Blick von Norden.

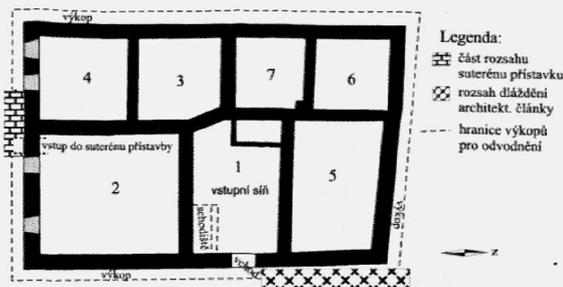
Obr. 125. Podolí u Mohelnice. Zjednodušený půdorys přízemního podlaží tvrze.  
Podolí u Mohelnice. Vereinfachter Grundriss des Erdgeschosses der Feste.

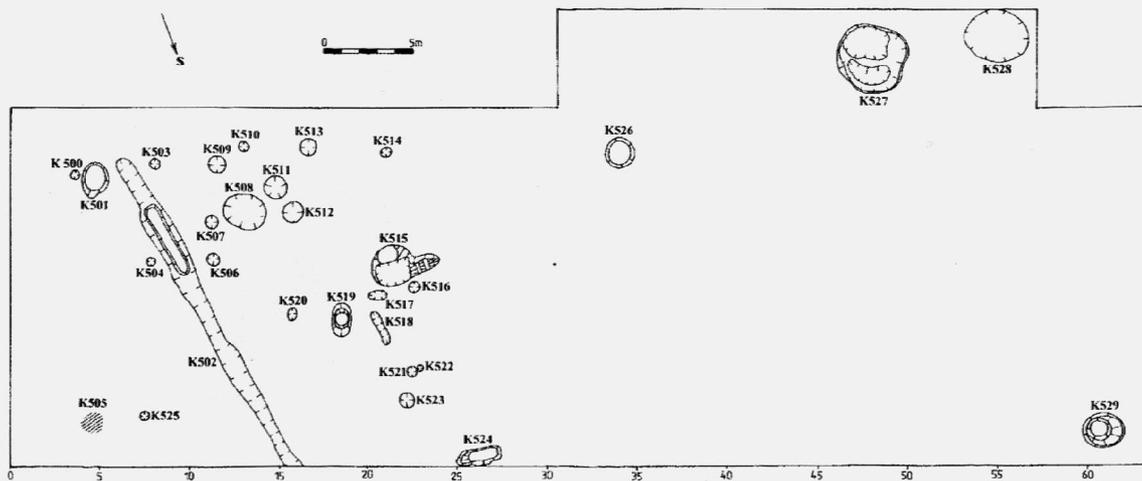
Obr. 128. Prostějov. Celkový plán prozkoumané plochy.  
Prostějov. Gesamtplan der untersuchten Fläche.

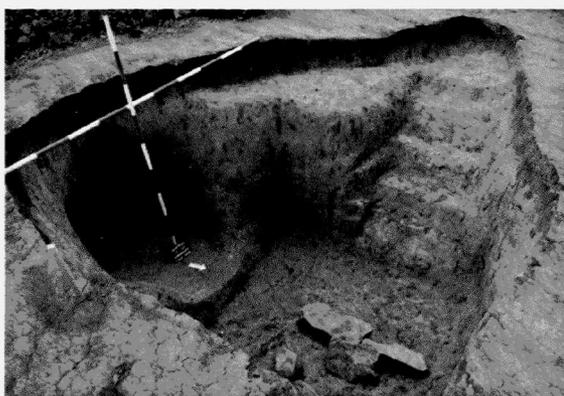
Obr. 129. Prostějov. Suterén nadzemního objektu se vstupním koridorem.  
Prostějov. Überreste des Erdkellers mit der Eingangstreppe. Mittelalter-Neuzeit.

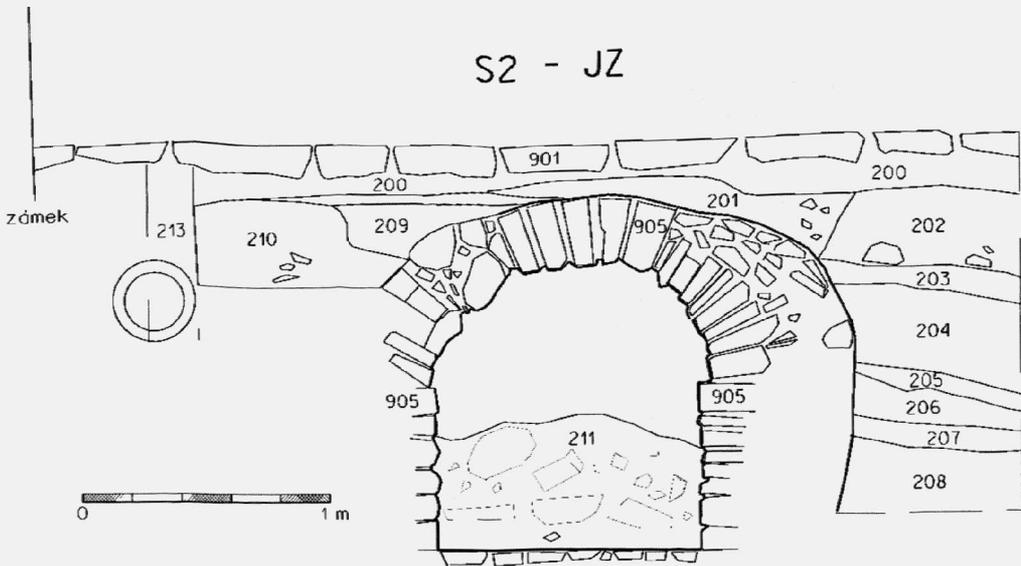
Obr. 134. Sonda S2, středověké souvrství a renesanční kanalizace.  
Suchgrabung S2, die mittelalterliche Schichtenabfolge und die Renaissancekanalisation.

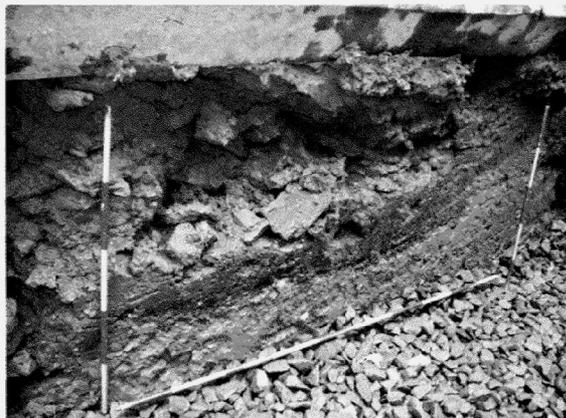
Obr. 146. Uherské Hradiště, Protzkarova ulice, severo-východní profil. Kamenná destrukce velkomoravského stáří nasadající na hlinitokalovou vrstvu s nálezy keramiky a zvířecích kostí. Pod ní patrně rostlé jílovité podloží původního ostrova. Uherské Hradiště, Protzkarova Strasse, das nord-östliche Profil. Die Steinzerrütung des großmährischen Alters aufsteigend auf trüblehmige Schicht mit Funden von Keramik und Tierknochen. Darunter ist gewachsene Schlickbasis der ursprünglichen Insel zu sehen.
