ARCHEOLOGICKÝ ÚSTAV AKADEMIE VĚD ČESKÉ REPUBLIKY V BRNĚ

# PŘEHLED VÝZKUMŮ

48

BRNO 2007

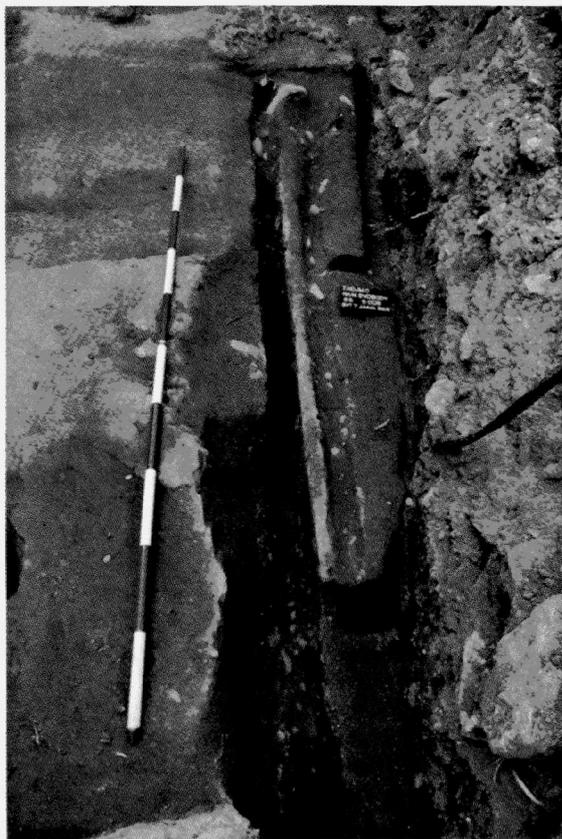
**Obr. 153.** Znojmo-nám. Svobody. Průběh negativů raně středověké cesty. Znojmo-Svobody Platz. Speichenabdrücke im frümittelalterlichen Weg.

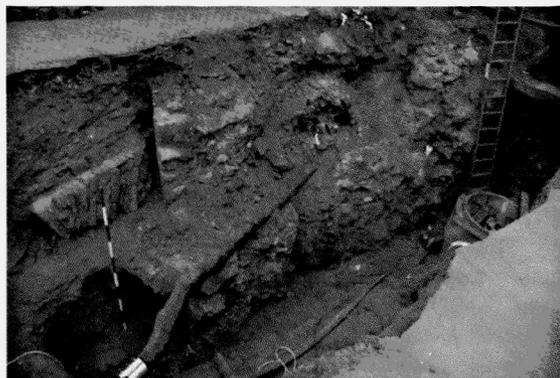
**Obr. 163.** Znojmo-Komenského náměstí. Pohled na věž a most střední brány městského opevnění. Znojmo-Komenského Platz. Blick auf den Turm und die Brücke über den Graben vor dem Mittel-tor der Stadtbefestigung.
